Estudio para análisis de falla EAF 013/2021

“Desconexión transformador T1 66/23 kV S/E Negrete”

Fecha de Emisión: 03-02-2021

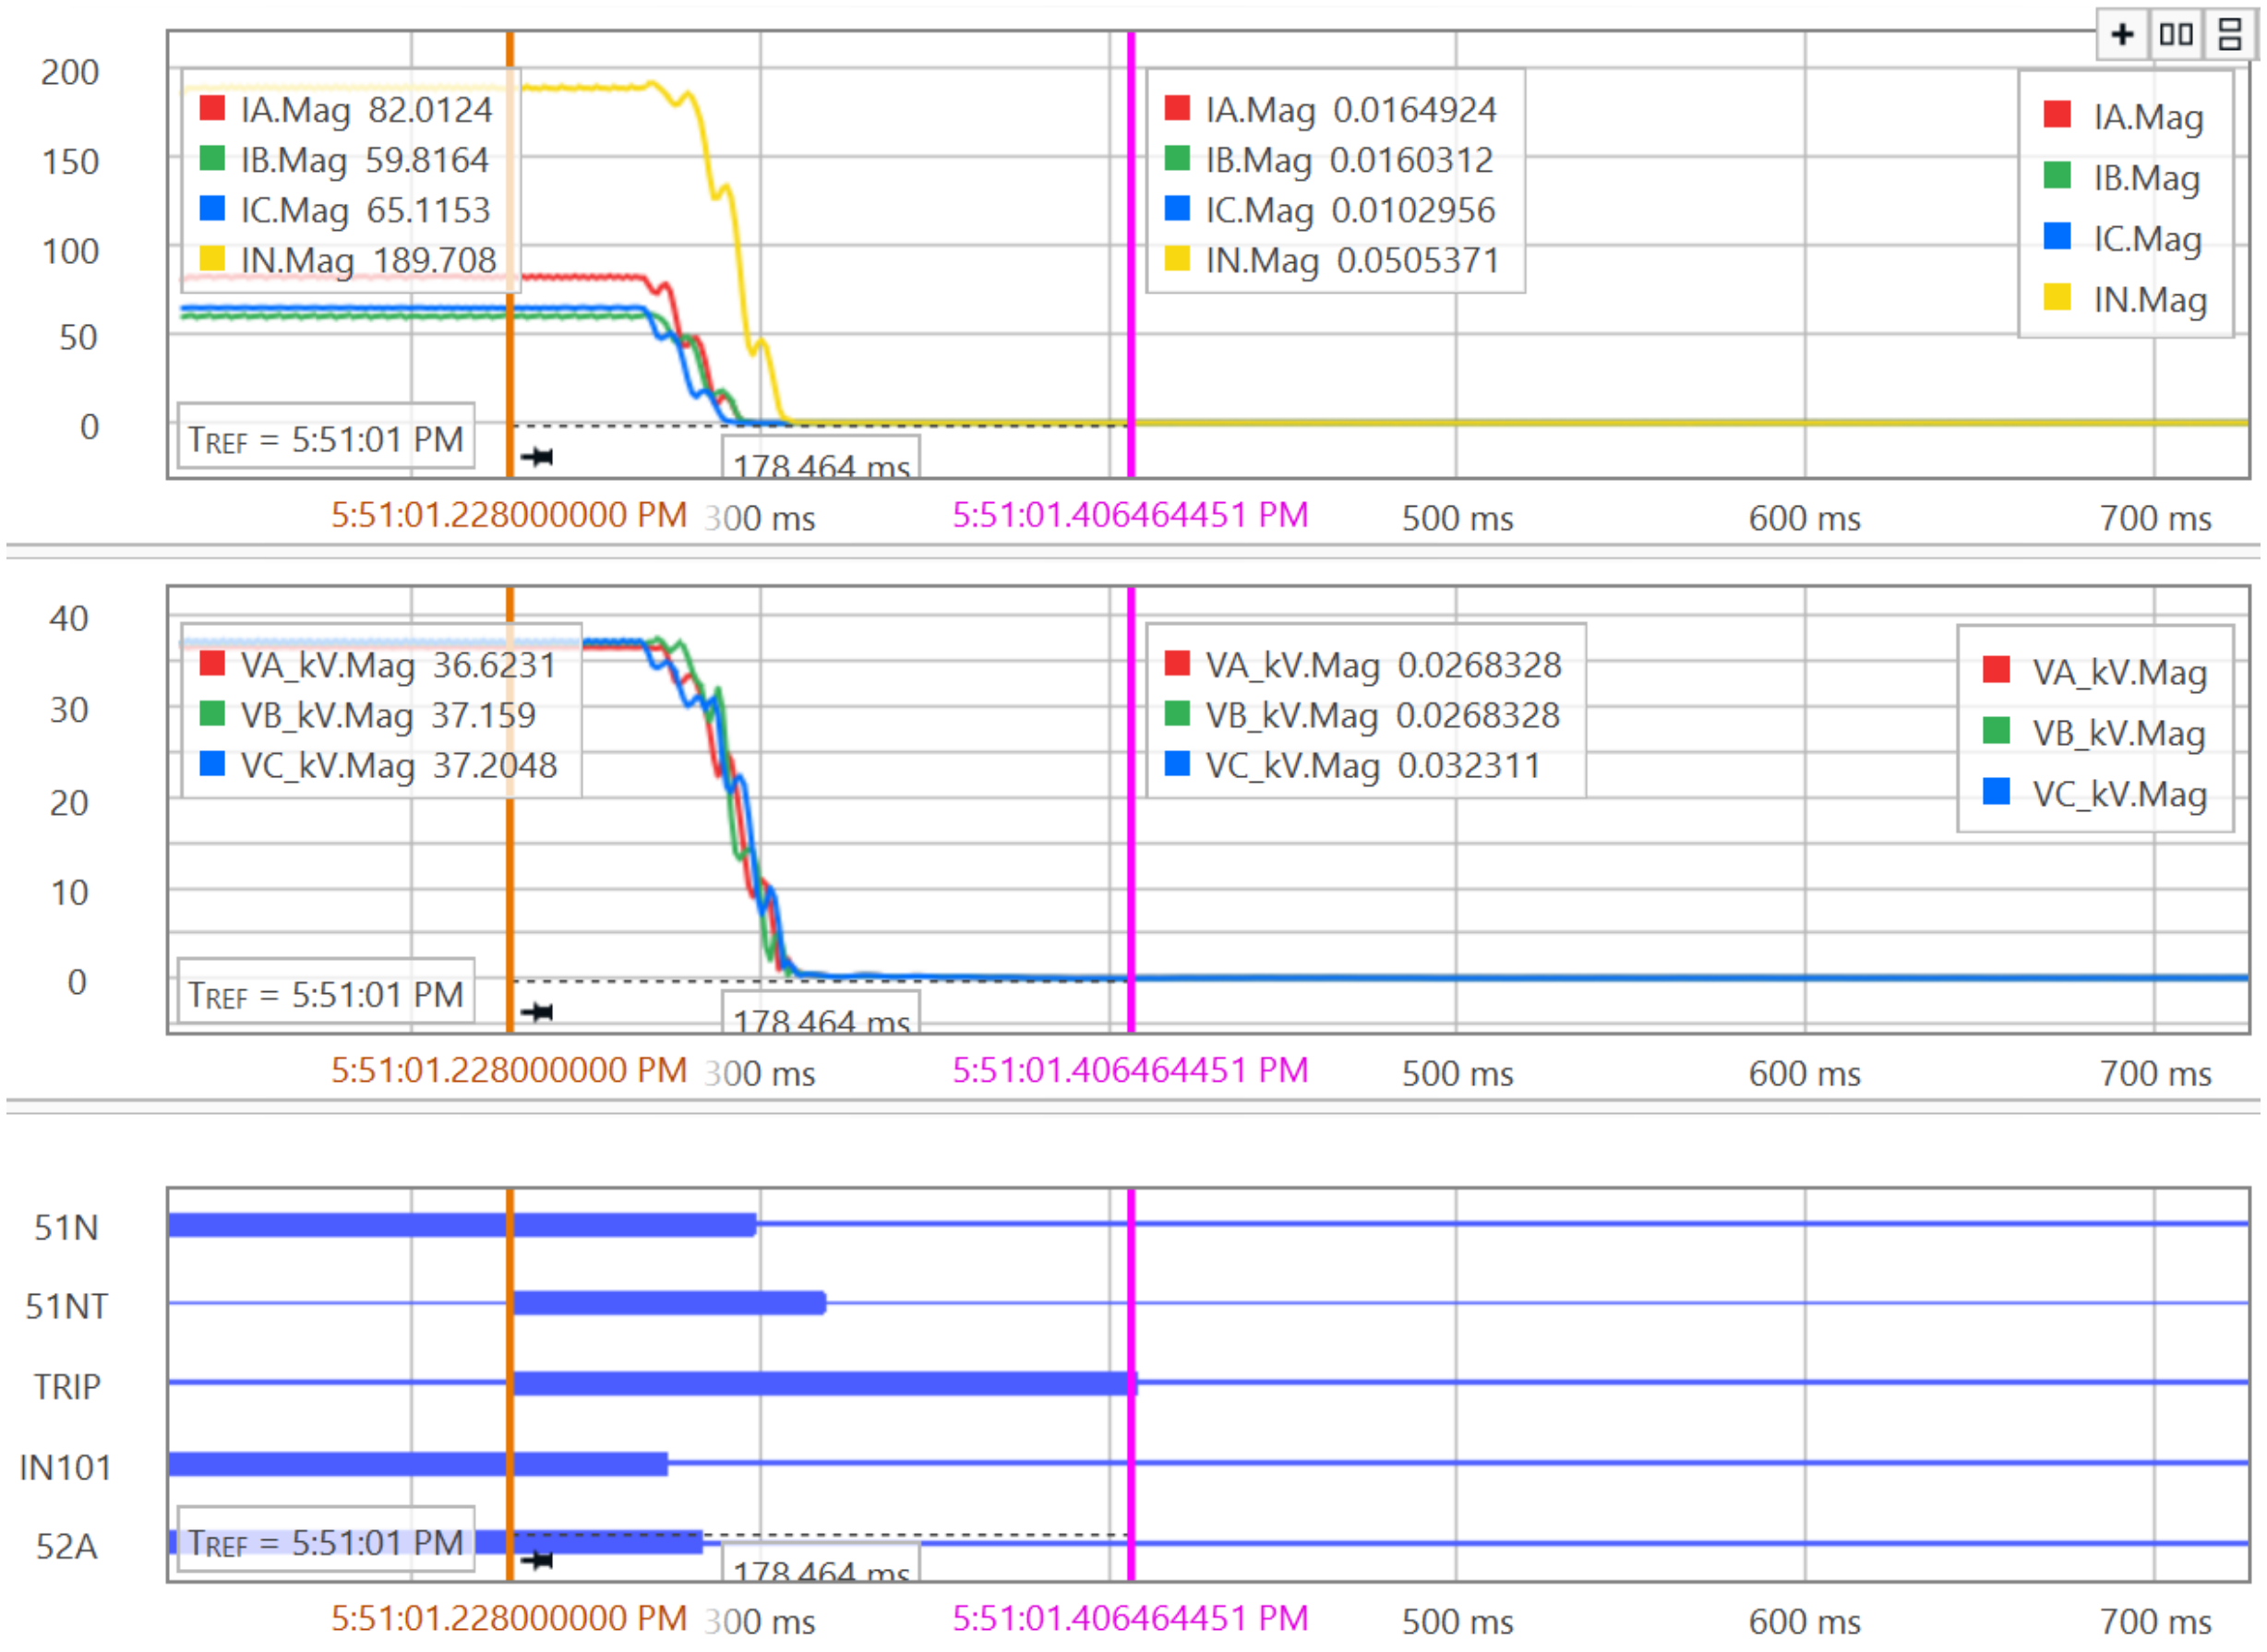
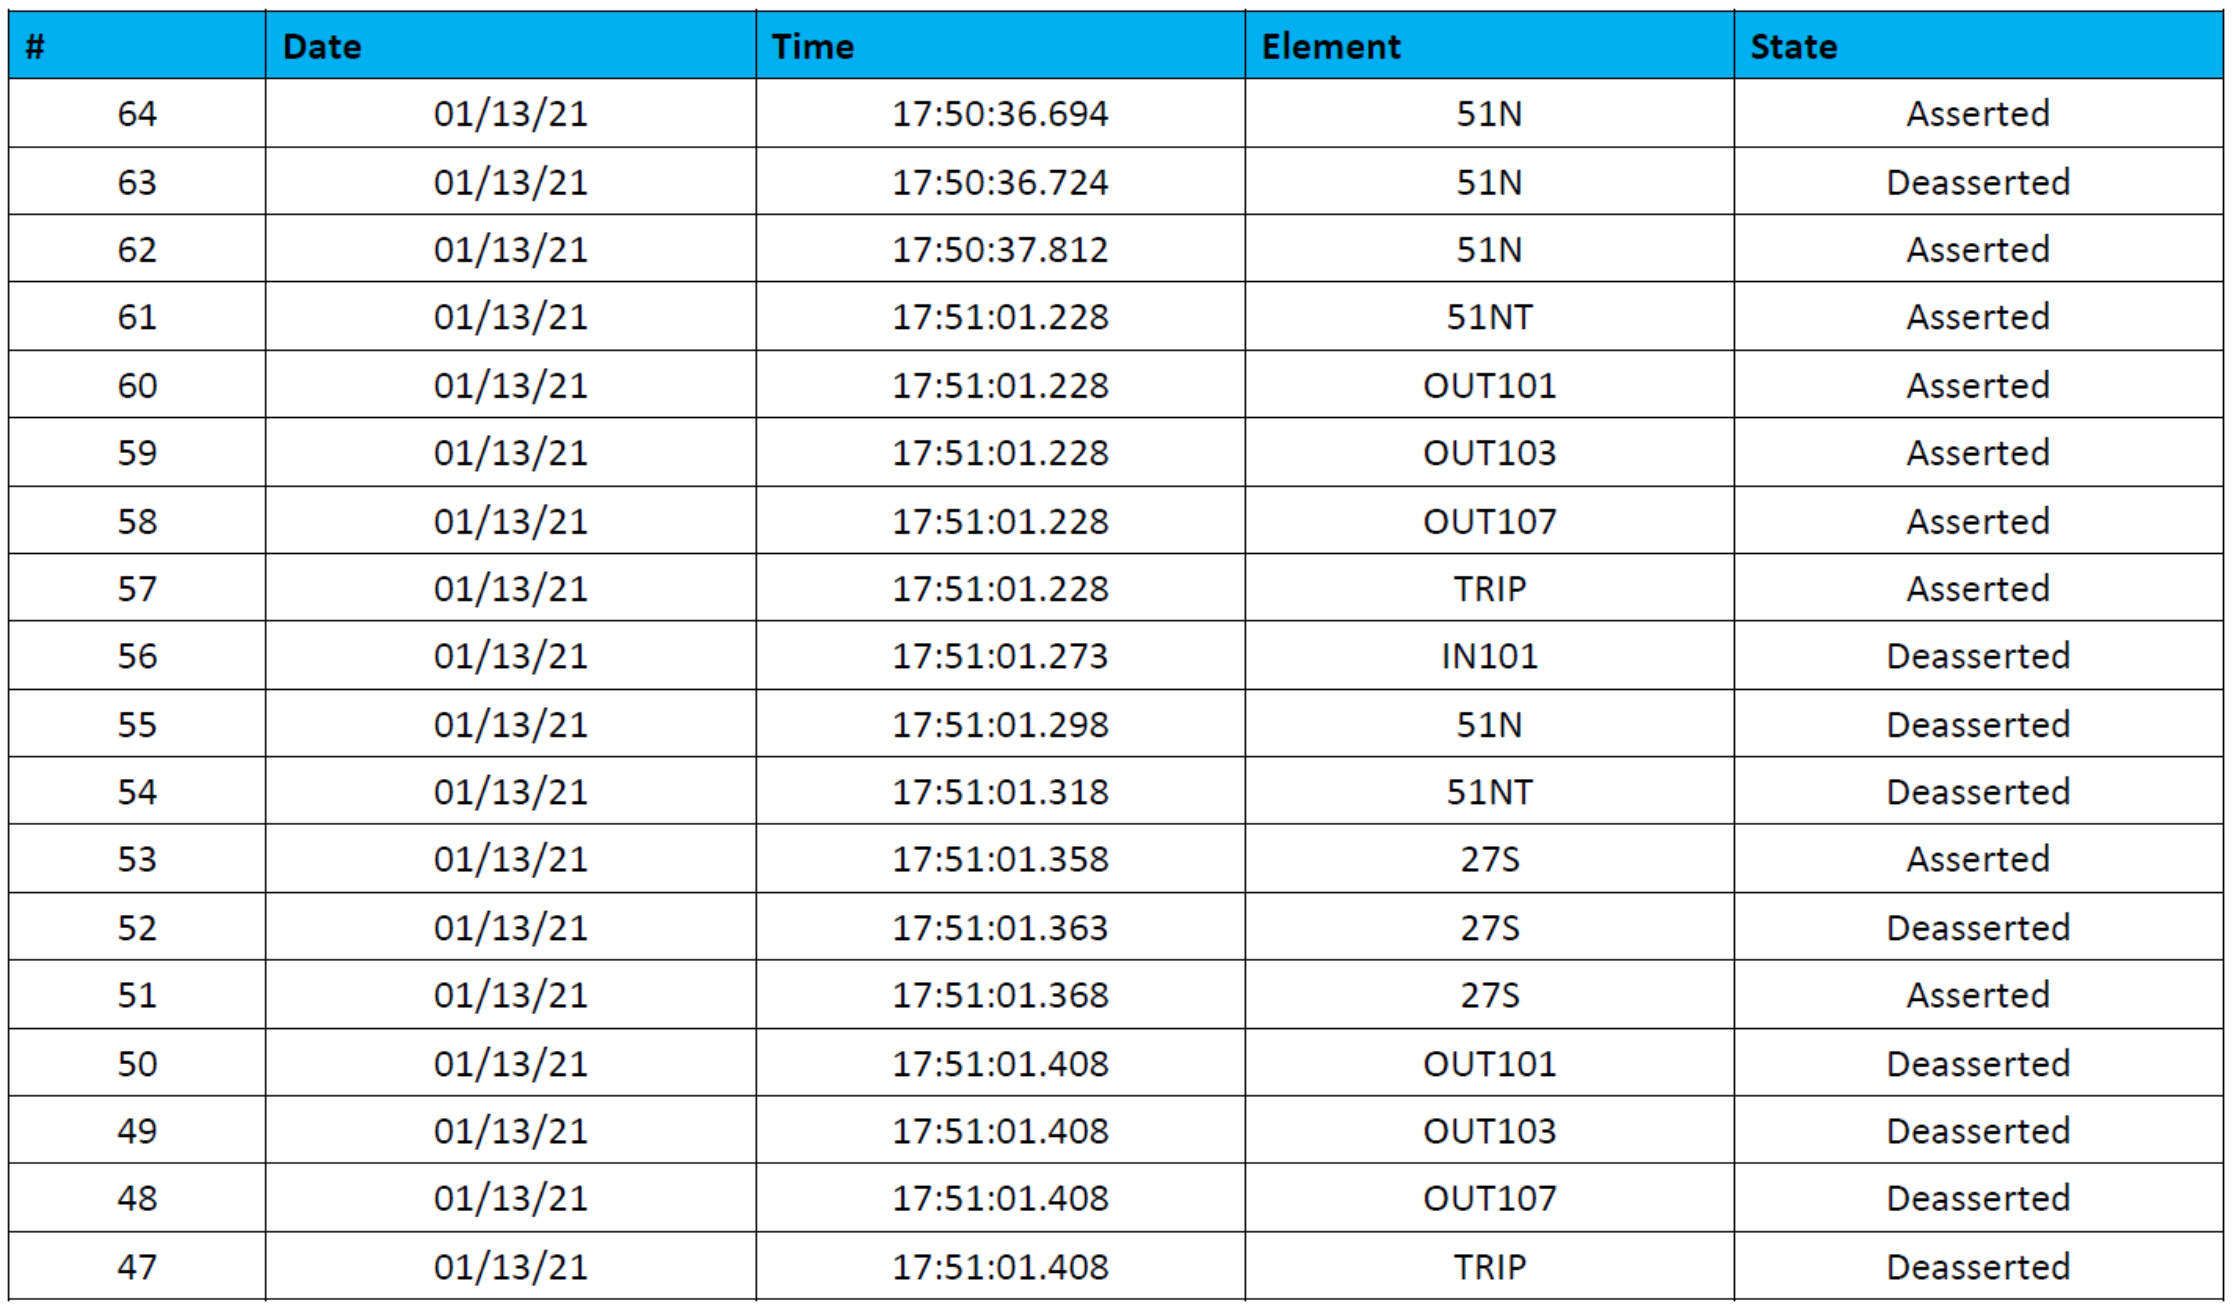
En el registro oscilográfico precedente, se observa la presencia de una corriente residual (medida en el neutro del transformador en 23 kV), con una magnitud de 189.708 A. Adicionalmente, se observa el desbalance de las corrientes por las tres fases (medidas en el lado de 66 kV), producto del bloqueo de la unidad de control de la fase A del banco de reguladores de tensión de 23 kV.

En el registro de eventos, se observa en primera instancia la activación y desactivación del elemento de sobrecorriente de neutro (eventos N°64 y N°63), el cual tiene un pickup de 120 A. Luego, se aprecia nuevamente la activación del citado elemento (evento N°62) y su posterior operación (evento N°61) debido al desbalance sostenido, con un tiempo de operación de 23,4 segundos. El tiempo de apertura del interruptor 52BT1 fue de 65 ms (eventos N°56 y N°61). Según lo señalado por el coordinado, junto con la orden de trip al interruptor 52BT1, se da orden de desenganche al relé maestro del transformador, por lo que también se produce la apertura del interruptor 52ET1.

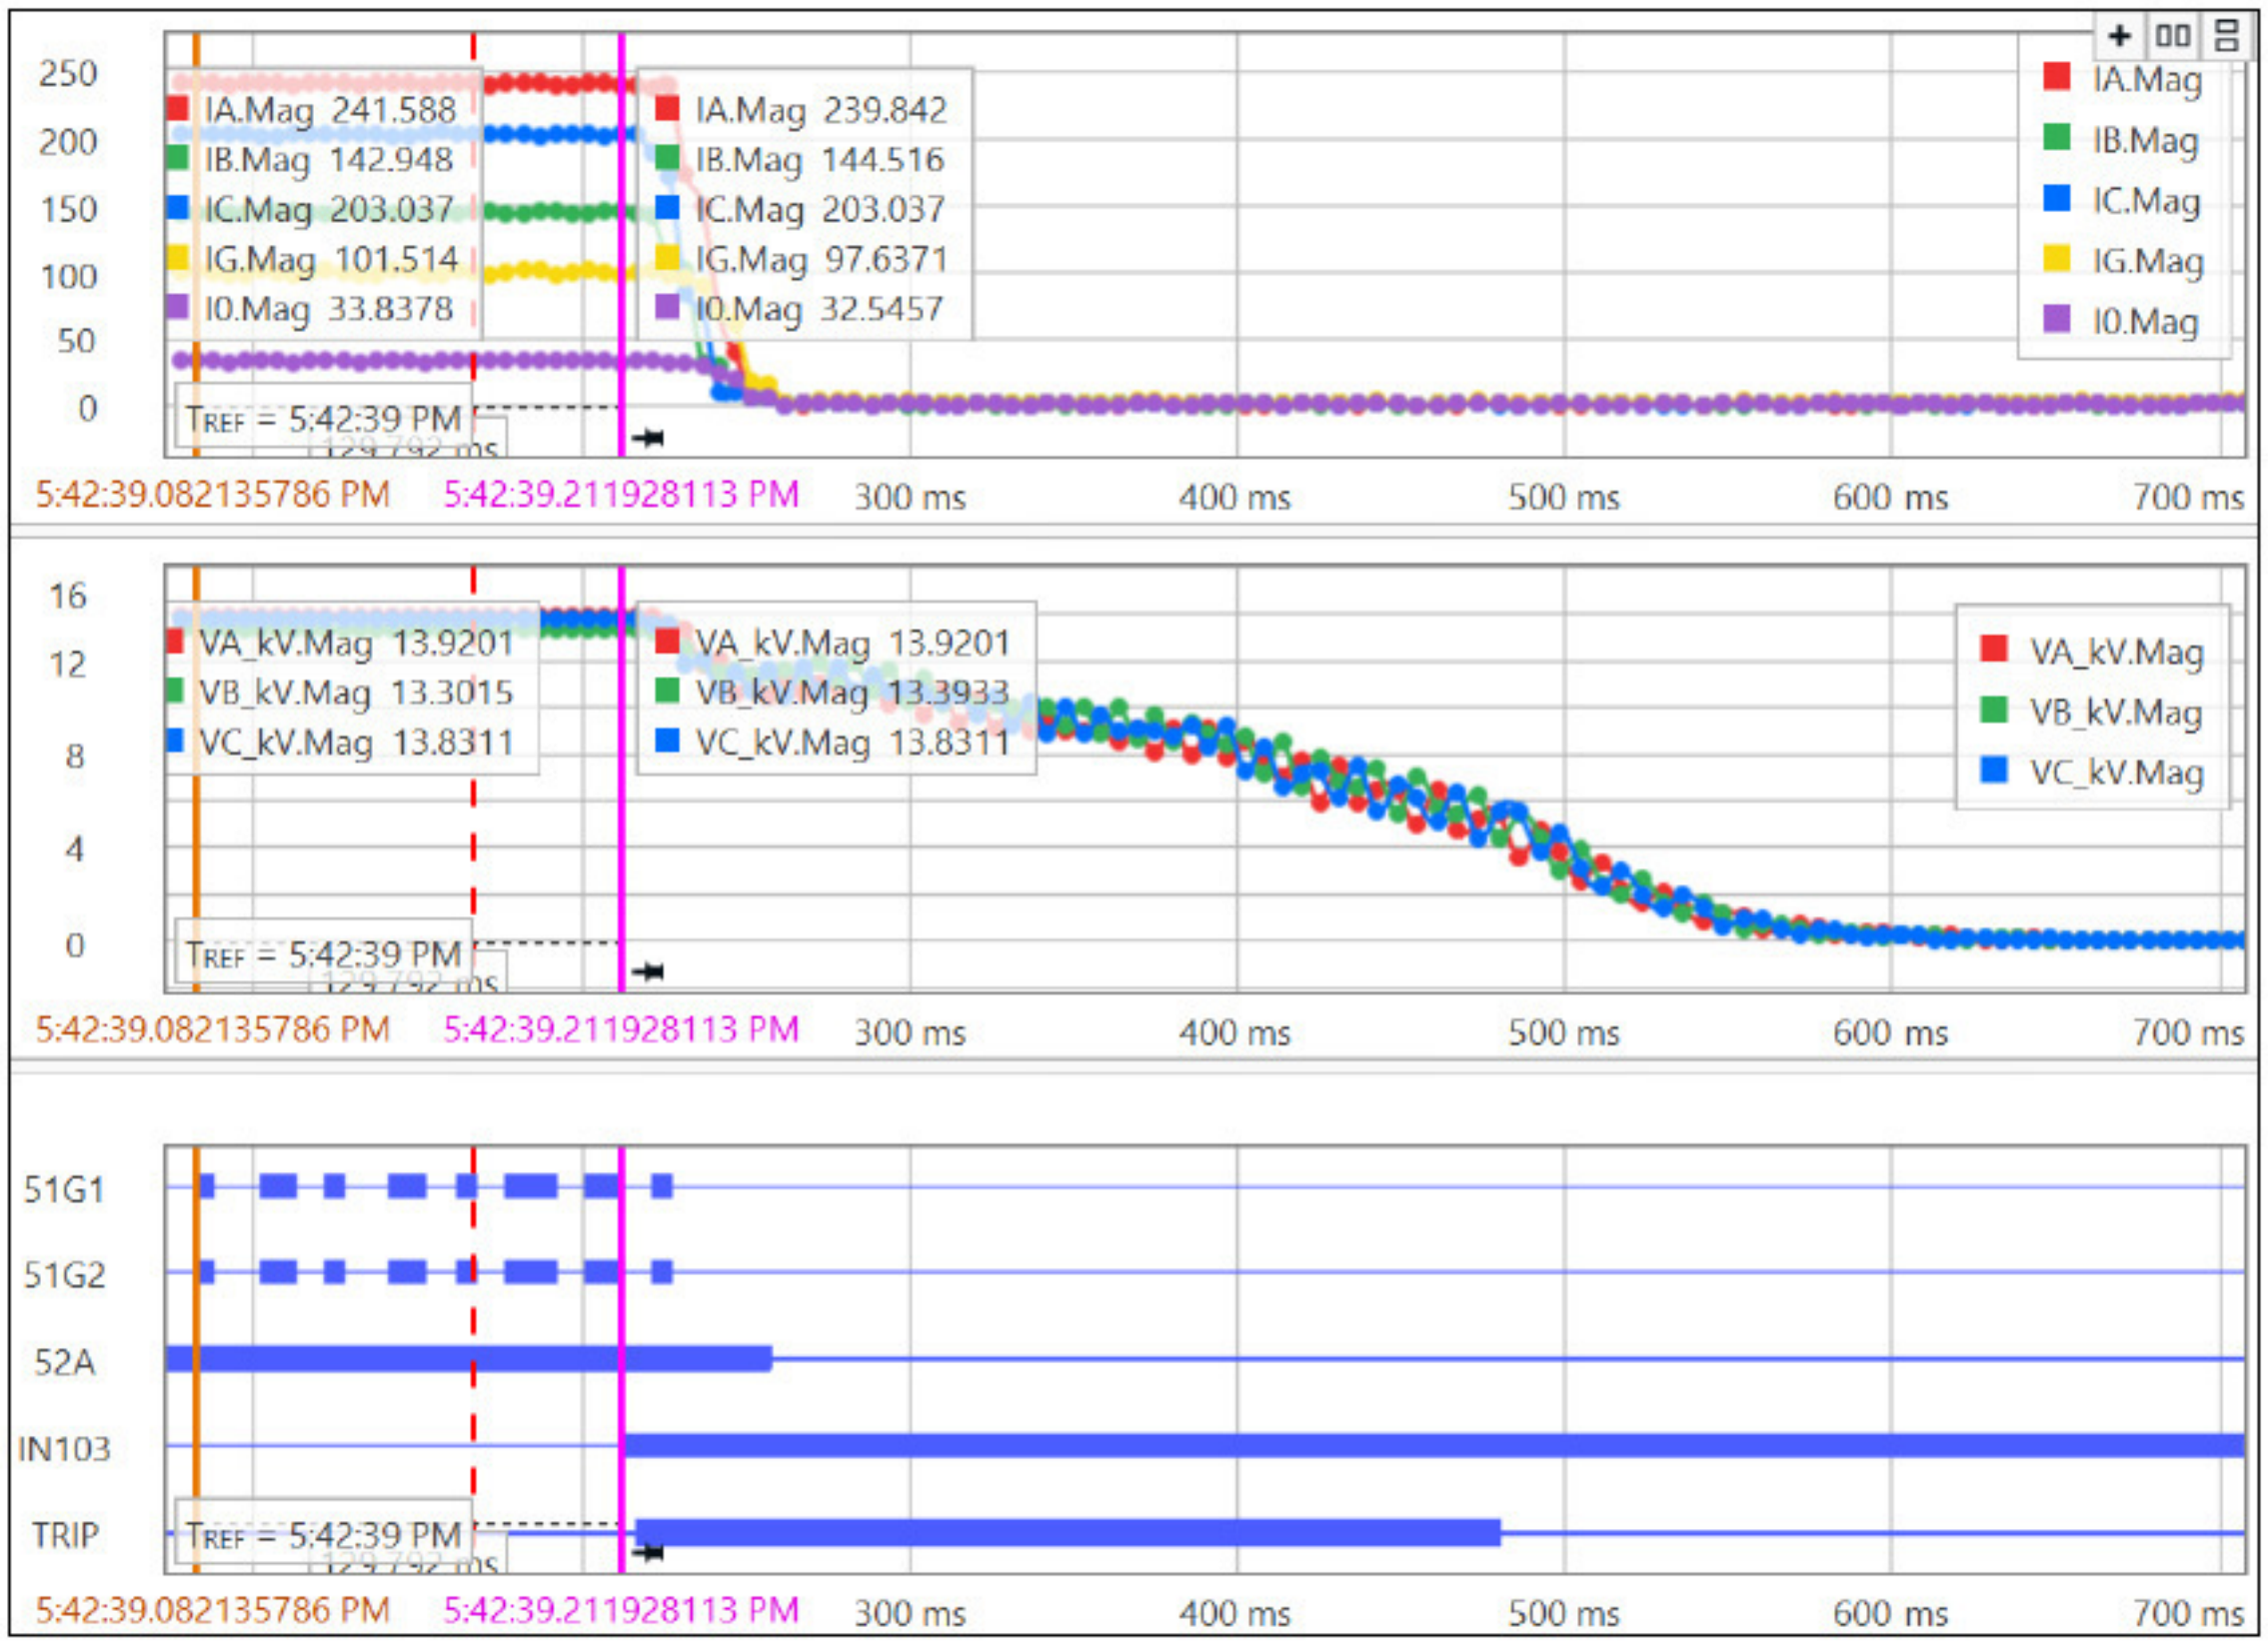
En el registro oscilográfico precedente, se observa la presencia de una corriente residual, con una magnitud de aproximadamente 100 A. Adicionalmente, se observa el desbalance de las corrientes por las tres fases, producto del bloqueo de la unidad de control de la fase A del regulador de tensión de 23 kV.

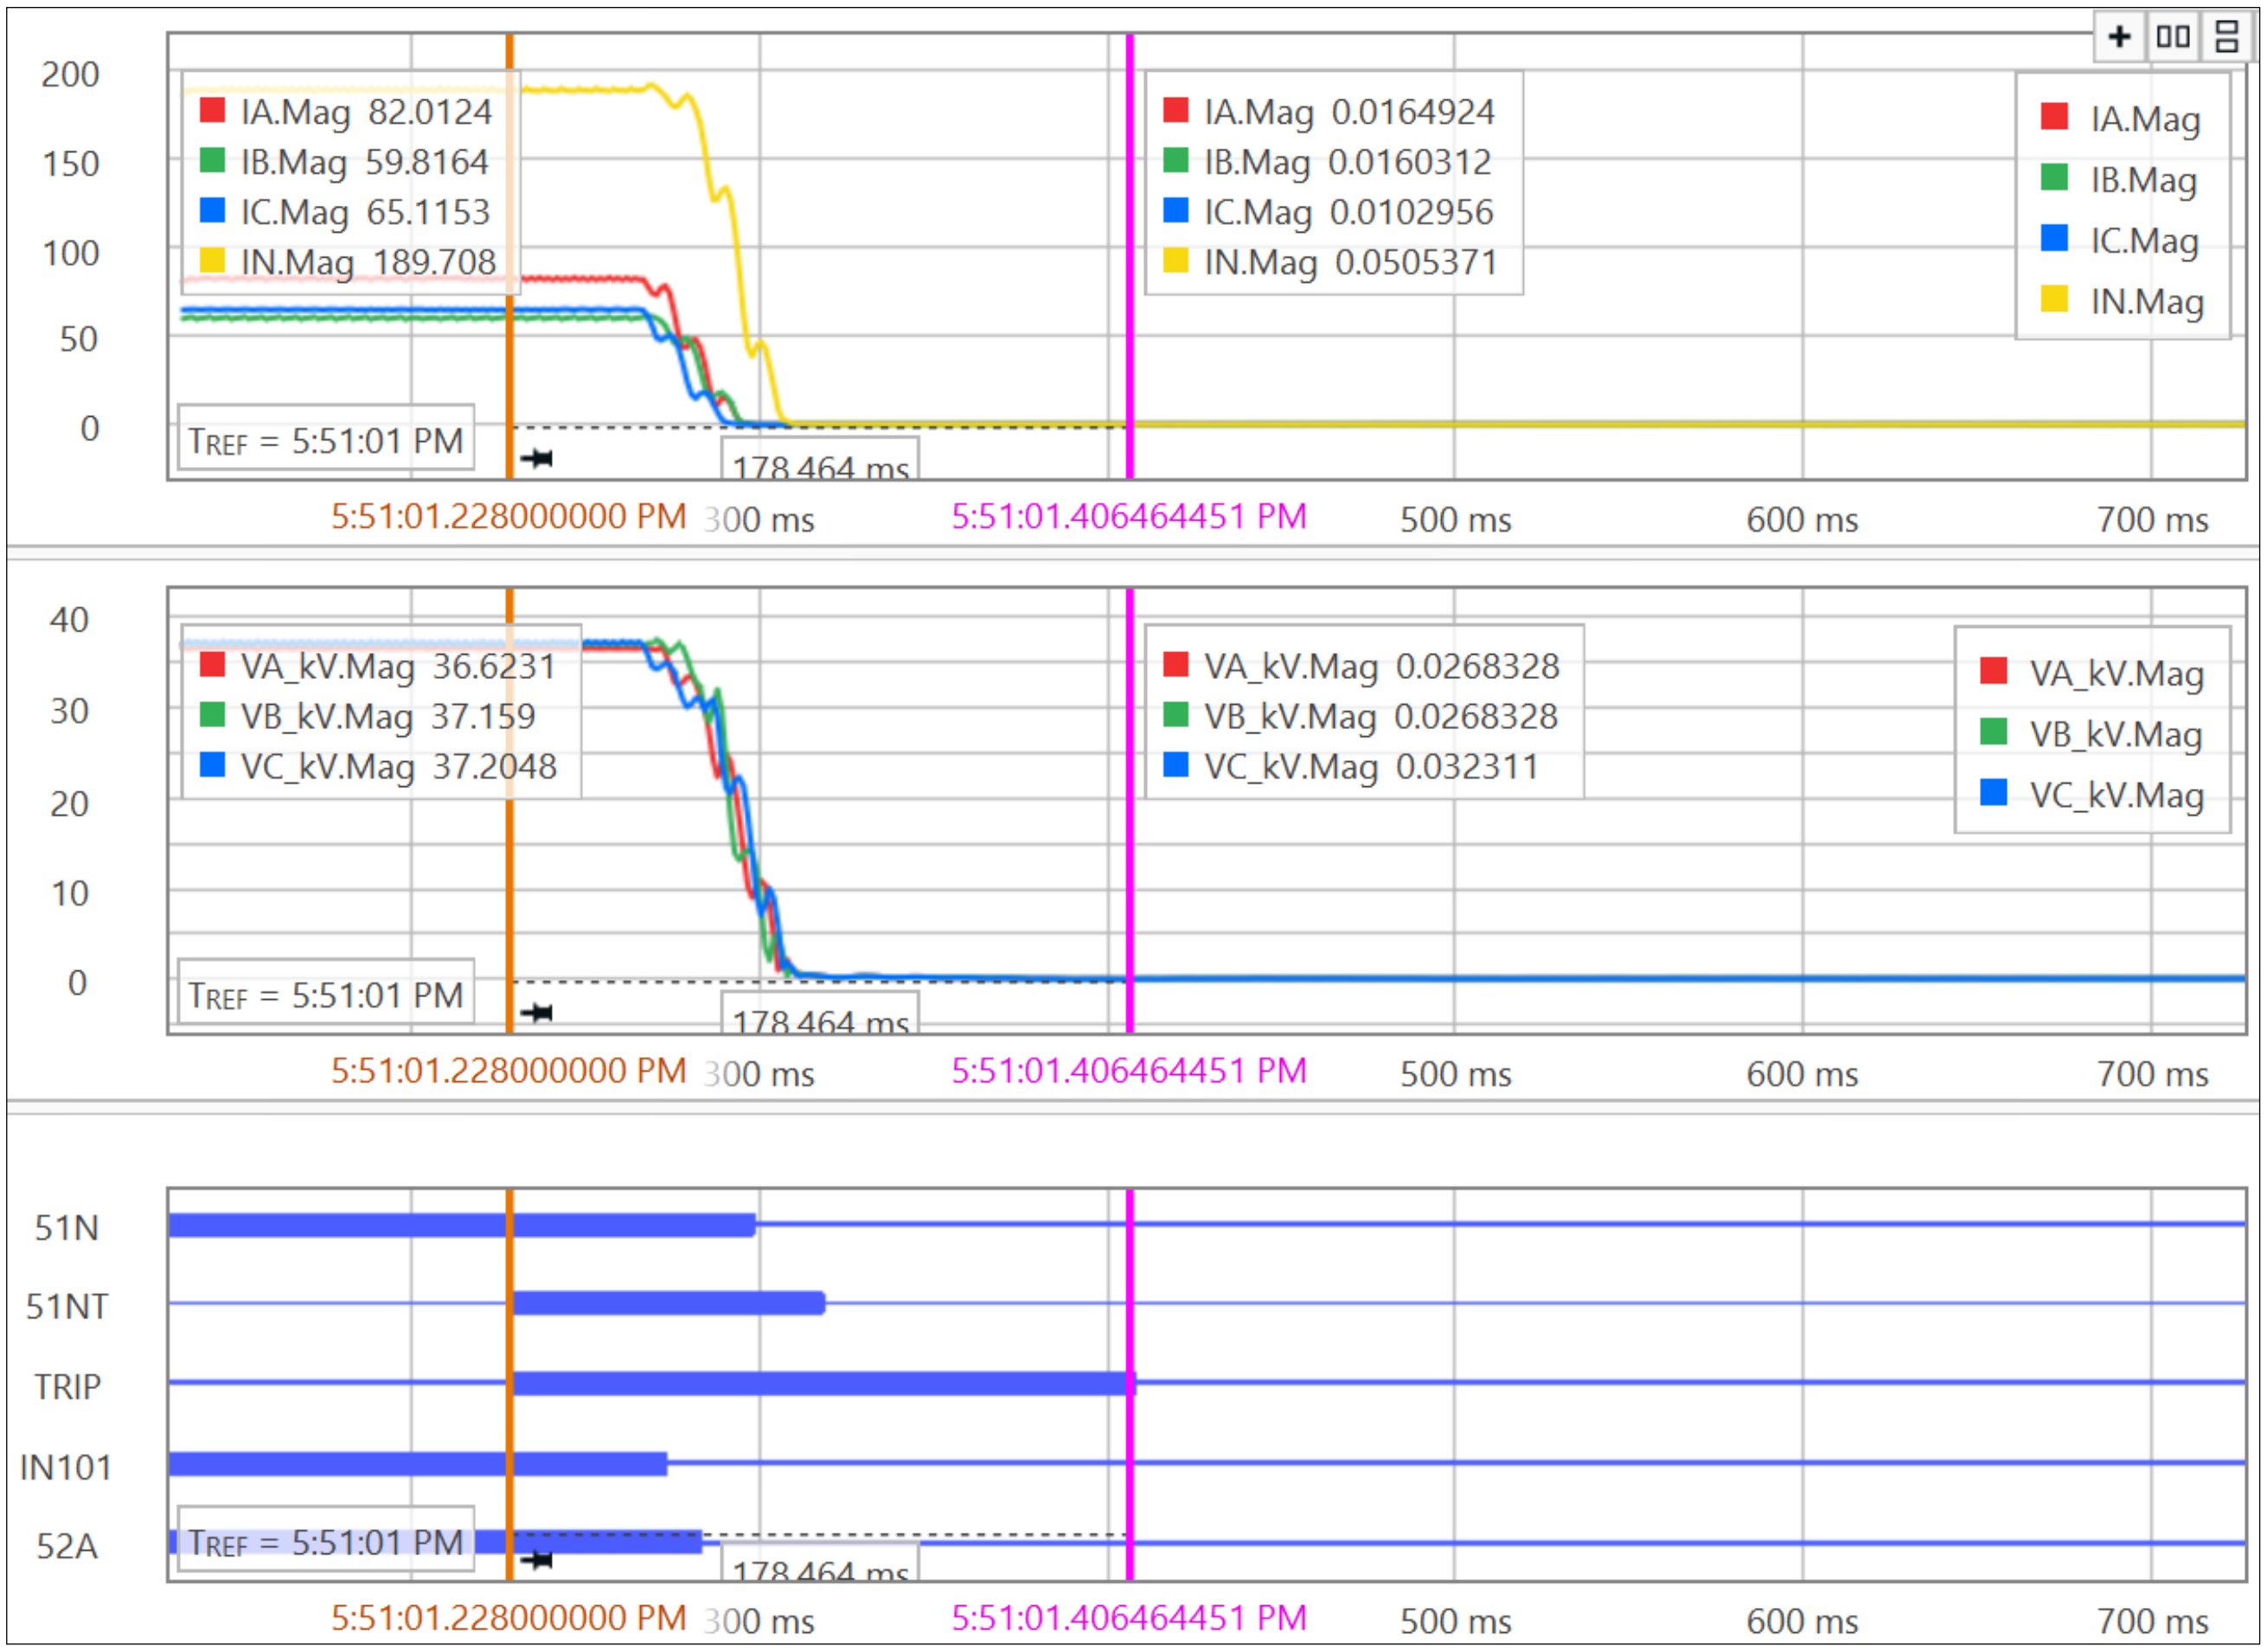
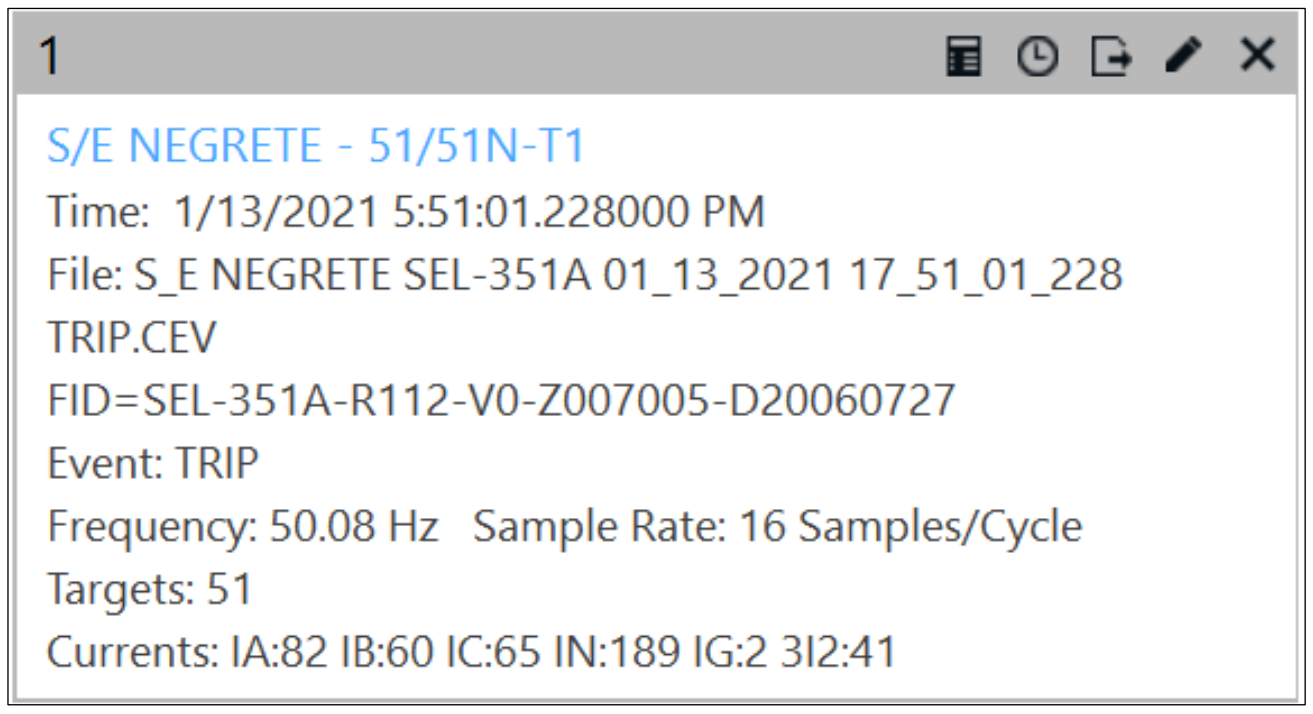
Oscilografía N°1 – relé 51-51N-BT1 SEL-351ª:

- 17:50:36.694 horas (UTC-3), pick up elemento de sobrecorriente de neutro de tiempo inverso, 51N, numeral 64, registro eventos N°1.
- 17:50:36.724 horas (UTC-3), drop out elemento sobrecorriente de neutro de tiempo inverso, 51N, numeral 63, registro eventos N°1.
- 17:50:37.812 horas (UTC-3), pick up elemento de sobrecorriente de neutro de tiempo inverso, 51N, numeral 62, registro eventos N°1.
- 17:51:01.228 horas (UTC-3), disparo elemento sobrecorriente de neutro de tiempo inverso, 51NT, numeral 61, registro eventos N°1.
  Corriente falla 189 [A].
- 17:51:01.228 horas (UTC-3), trip relé de protección y envío de orden de desenganche sobre 52BT1 y relé de bloqueo y desenganche 86T1.
- 17:51:01.273 horas (UTC-3), relé registra apertura efectiva de 52BT1.

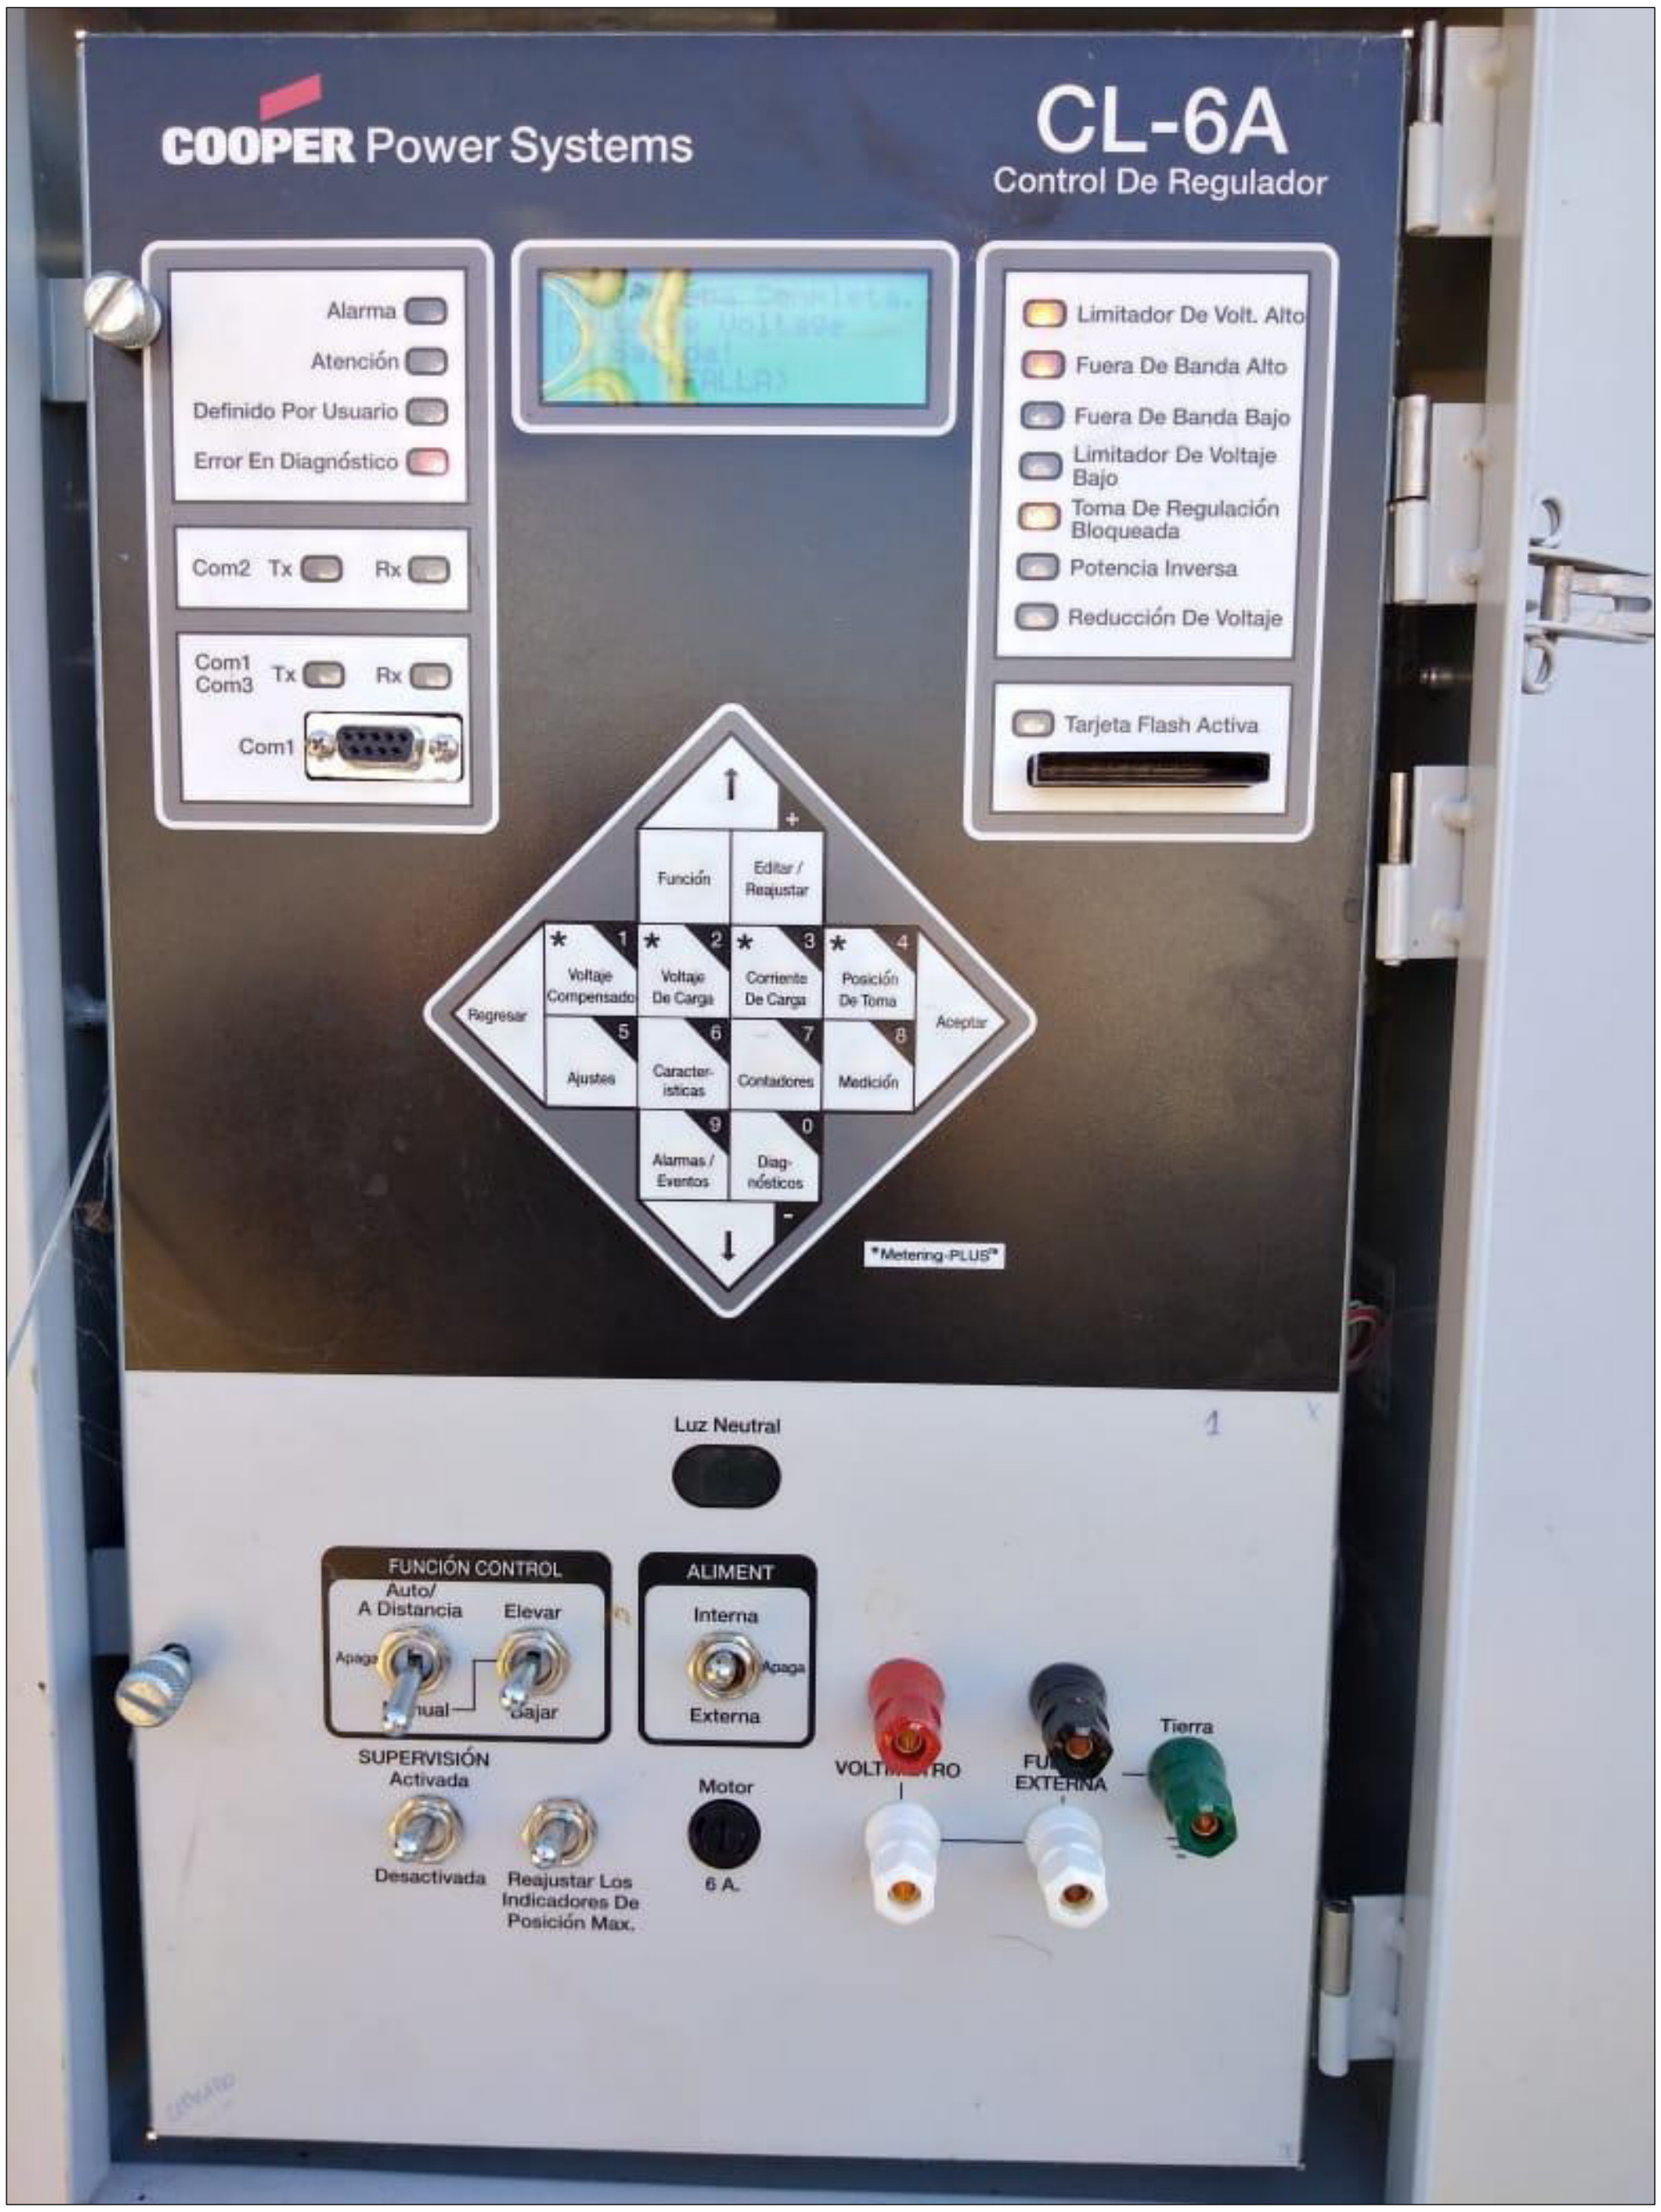
Imagen 1: Unidad de control COOPER CL6 bloqueada el día del evento.

La causa de este evento fue el bloqueo de la unidad de control de la fase A del banco de reguladores de tensión de 23 kV de S/E Negrete, que provocó un desbalance de corriente que hizo activar la protección operada.

- ✓ De acuerdo con recomendaciones del fabricante, se debe reemplazar de la unidad de control COOPER CL6 de regulador fase 1 que se bloqueó el día del evento.
