Особенности заправки картриджа HB-CF218A

ТЕХНИЧЕСКАЯ ПОДДЕРЖКА ВТТ

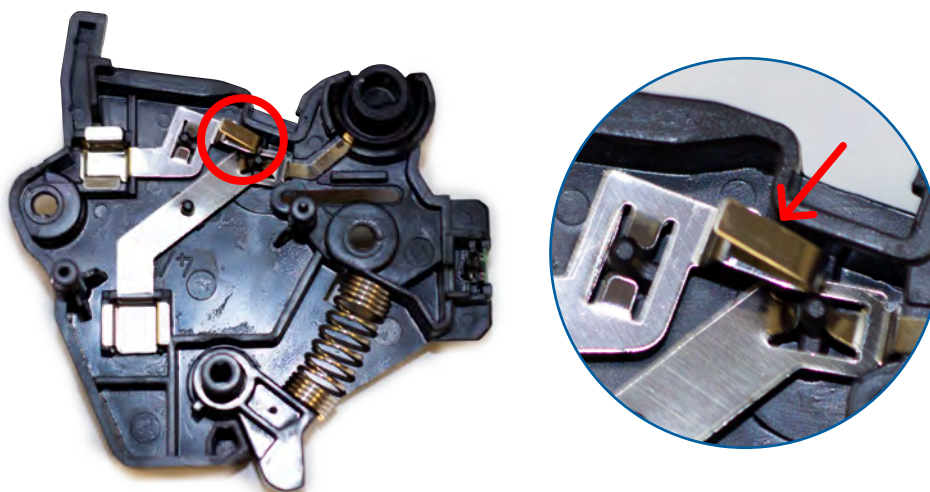
2. Картридж с магнитным валом и оболочкой с чёрным полимерным покрытием, с сердечником полной длины.

А также его модификация, с магнитным валом с прозрачным (белым, серебристым) покрытием, сердечник в которой часто обрезан прямо на заводе, примерно на полтора/два сантиметра от обычной длины.

Если картридж с черным магнитом, как правило, вполне работоспособен с тонером Hi-Black для HP LJ Pro M104/M203 для совместимых картриджей XL, Тип 6.6 или Static Control, или другим неплохим по свойствам тонером (однако и на них не всегда всё бывает гладко, особенно зимой), то модификация с белым магнитом до поры не поддавалась никаким решениям. Именно этот вариант доставил наибольшую часть хлопот по поиску и подбору рабочей методики заправки и тонера для относительно стабильной работы.

Для данного вида конструкции и его модификаций, при проблеме с грязной печатью, «волной», фоном — предлагается следующее решение: после того, как мы провели все положенные процедуры заправки, все почистили и засыпали подходящий рекомендованный тонер — **Тонер Hi-Black для HP LJ Pro M104/M203 для совместимых картриджей XL, Тип 6.6 (арт. 2012006004)** — заклеиваем изолентой или скотчем контакт дозирующего лезвия на крышке тонер-картриджа.
