TRIBUNALE ORDINARIO - BUSTO ARSIZIO - NUOVO RITO FALLIMENTARE 9/2013

LOTTO 10

A villetta a schiera centrale a GALLARATE Corso Sempione 30, frazione Crenna, della superficie commerciale di 130,32 mq per la quota di 1/1 di piena proprietà

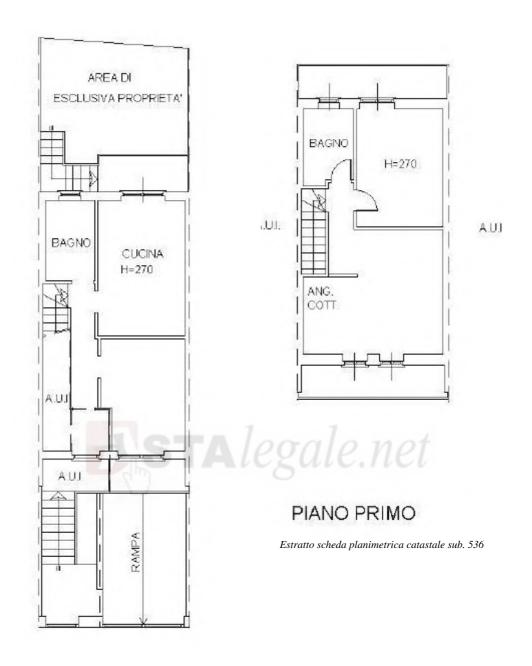
Sono state rilevate le seguenti difformità: le schede planimetriche catastali non rappresentano lo stato edilizio autorizzato. Il sub. 501 bene comune non censibile di fatto comprende anche i beni comuni non censibili ai sub. 530 e 543. L'unità abitativa è divisa in due.

Le difformità sono regolarizzabili mediante: Nuova redazione e registrazione di n.3 schede

planimetriche catastali, una per abitazione, una per la cantina ed una per l'autorimessa. Nuova redazione elaborato planimetrico.

registrazione di tre nuove schede planimetriche catastali e di elaborato planimetrico, compreso rilievo, restituzione grafica, istruzione pratica docfa, onorario professionista, oneri e diritti catastali ed IVA: €.1.800,00
