動的耐震診断システム試験報告書(2004 年)

動的耐震診断システムによる耐震診断報告書

平成 1 6 年 3 月

診断日：2004年3月16日

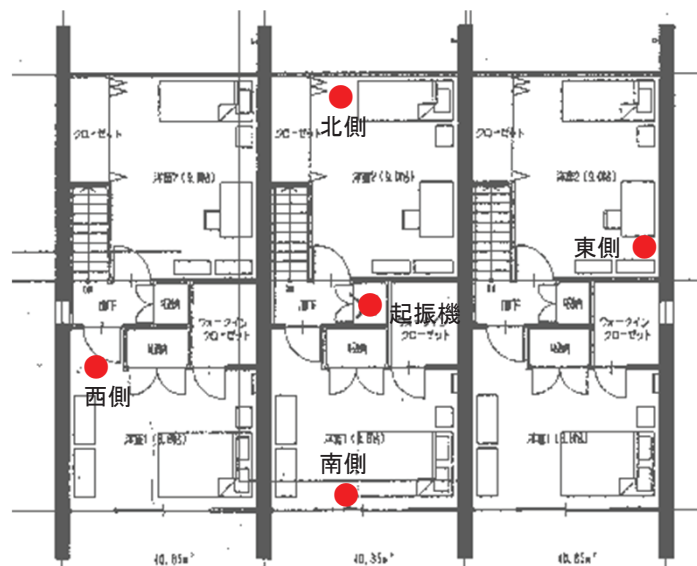
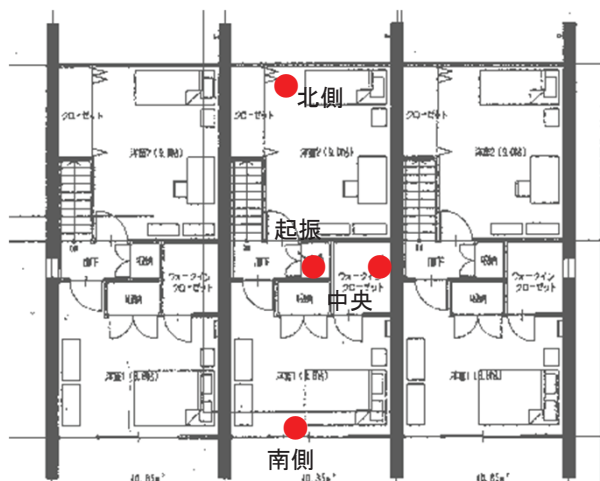
測定位置

X方向に起振して、加速度検出器を南・中央・北の3点に配置して計測した。

設置高さはすべて310cmである。

1階部に壁の多い北側が、南側に比べやや揺れにくいという特徴がみられる。
