बाढी तथा लेदो स्थिति प्रतिवेदन · White Soil Pocket Area

स्थान **White Soil Pocket Area (२७.८२°N, ८५.०४°E), नेपाल** घटना **२६ अगस्ट २०२६** क्षेत्र **२७.४ km²** जारी **१४ अक्टोबर २०२६** आधार OSM **२७ जुलाई २०२६** ग्रिड **१० m**

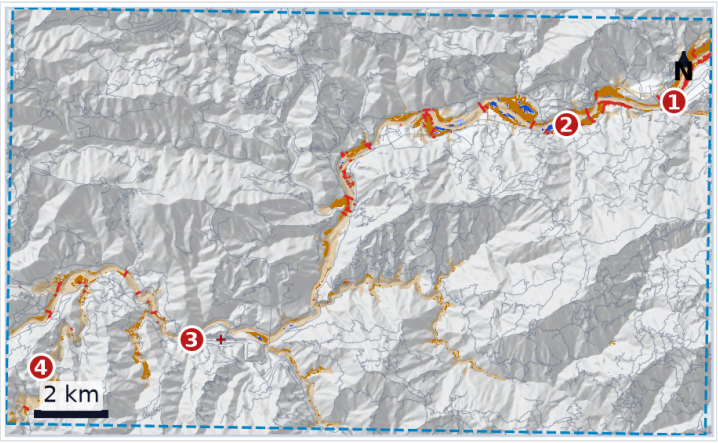
५८६ भवन बाढी वा लेदो क्षेत्रमा परेको अनुमान छ। **१६.४ कि.मि.** सडक अवरुद्ध भएको हुनसक्छ। ५१ पुलमध्ये **८** सम्भवतः बगेका छन्।

कसरी अनुमान गरियो: मापित बाढी वा लेदो क्षेत्रमा पर्ने भवन, सडक वा पुल प्रभावित मानिन्छ।

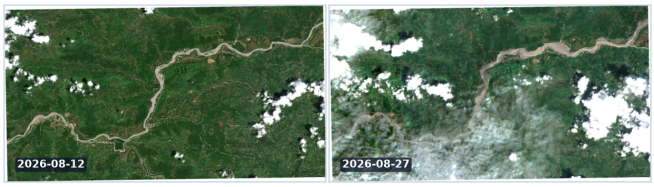
नक्सा १ ३. स्थिति नक्सा

लेदो तथा कटान · नयाँ पानी · अवरुद्ध सडक · सम्पर्कविहीन · अस्पताल पहुँच छैन · देख्न नसकिएको
