La Gazette de l'Amicale

Le journal des locataires du Clos la Paume

N° 1 | 1 mars 2026

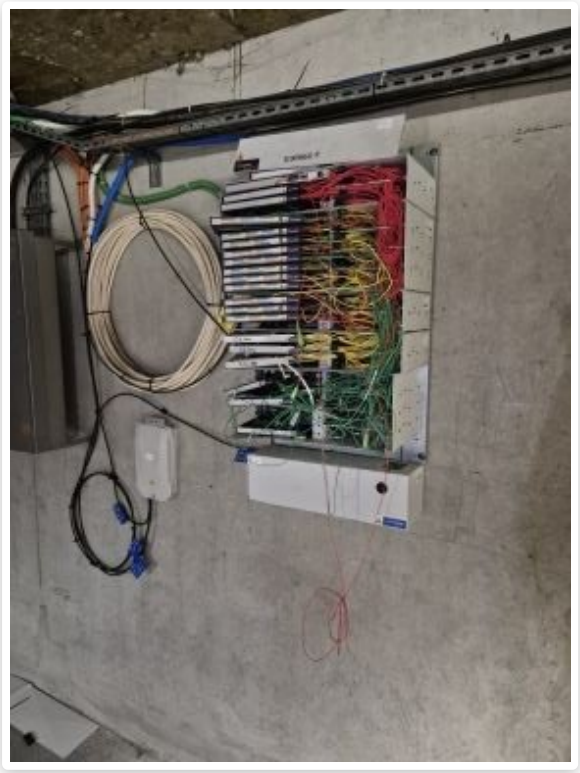
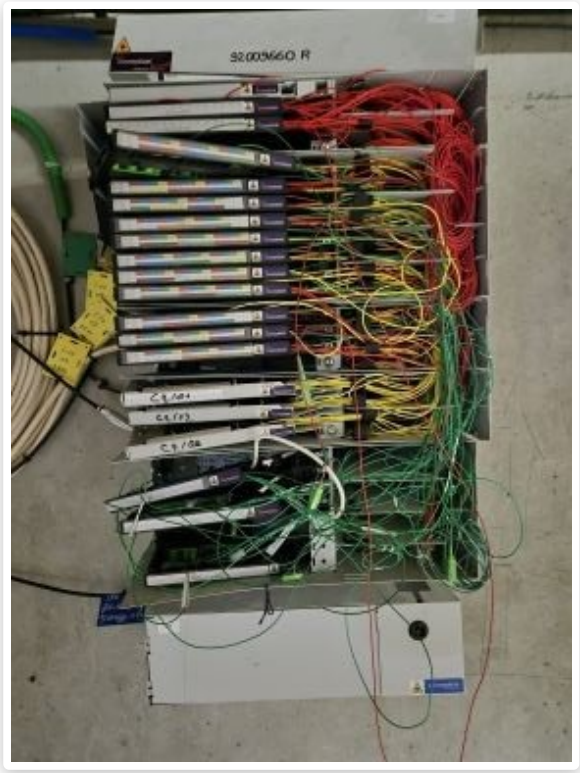
Constat du 16 janvier 2026 – **Armoire fibre du parking endommagée**

Une armoire fibre située dans le parking souterrain du 2 rue du Clos la Paume a subi des dégradations volontaires : les portes de protection ont été retirées, les plateaux internes sont endommagés, et plusieurs câbles fibre optique (multi-opérateurs) ont été arrachés et entremêlés. Les techniciens de SFR et Orange sont intervenus pour réparer leurs installations, tandis que Bouygues a été informé de la situation.

- **Réparation rapide** : 1 500–3 000 € (remplacement des plateaux, remise en ordre des câbles, réinstallation des protections, intervention des opérateurs pour reconnexion et tests).
- **Report ~6 mois** : 3 500–6 000 € (risque d'aggravation des dégâts par exposition aux manipulations non autorisées, extension des travaux si câbles supplémentaires endommagés, coûts accrus pour intervention en urgence en cas de panne réseau).

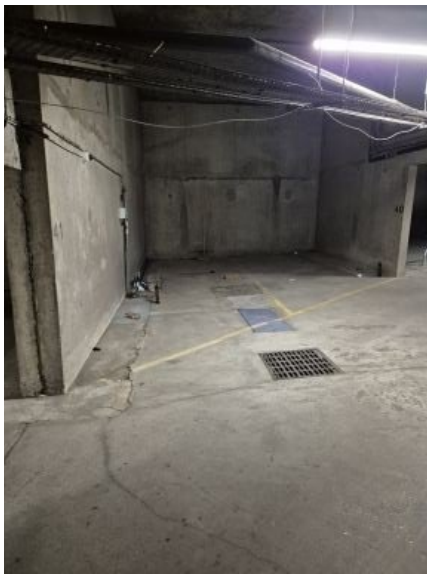
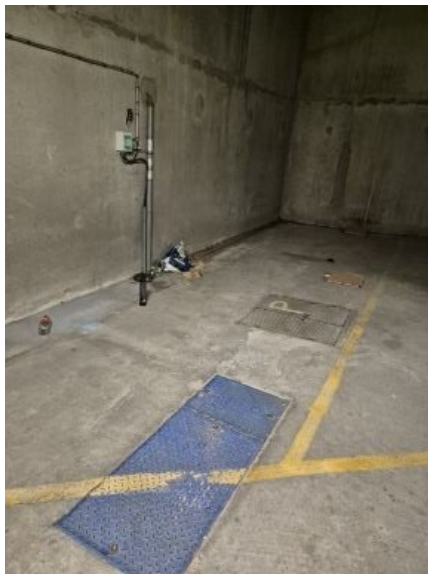
Constat du 23 janvier 2026 – **Détritus et bonbonnes de gaz dans le parking**

Des déchets encombrants (bonbonnes de gaz vides, ballons gonflables, emballages alimentaires et autres objets abandonnés) ont été observés sur les emplacements de stationnement **40 et 41** du parking souterrain (6/8 rue du Clos la Paume). Ces accumulations obstruent partiellement l'accès aux places et altèrent la propreté des lieux, avec un risque accru de dégradation des sols et d'entretien différé. Les photos confirment la présence de résidus liquides ou de salissures localisées près des zones concernées, ainsi qu'un désordre visuel affectant l'ensemble du secteur.

- **Réparation rapide** : **300–600 €** (nettoyage professionnel des déchets, désinfection des sols, évacuation des encombrants, dont bonbonnes de gaz à traiter comme déchets spécifiques).
- **Si report ~6 mois** : **800–1 500 €** (risque d'aggravation des salissures incrustées, dégradation des marquages au sol, prolifération de moisissures ou odeurs persistantes, nécessitant des interventions plus lourdes et des produits spécifiques).

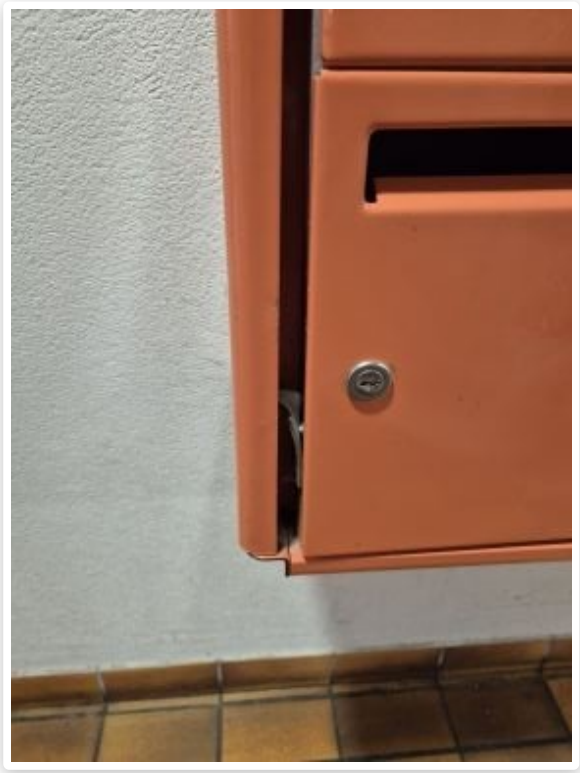
Constat du 23 janvier 2026 – **Boîtes aux lettres dégradées**

Les boîtes aux lettres installées au 2 rue du Clos la Paume présentent une dégradation sur la charnière gauche du panneau principal. Cette avarie empêche une fermeture complète du panneau et perturbe l'ouverture des cases individuelles, compromettant ainsi la distribution sécurisée du courrier. Les photos confirment un endommagement mécanique localisé, nécessitant une intervention pour rétablir le fonctionnement normal.

- **Réparation rapide** : 300–600 € (remplacement de la charnière et ajustement éventuel du panneau).
- **Report ~6 mois** : 500–900 € (risque de de torsions des charnières restantes, usure des mécanismes de verrouillage, ou dégradation étendue nécessitant un remplacement partiel ou total du panneau).

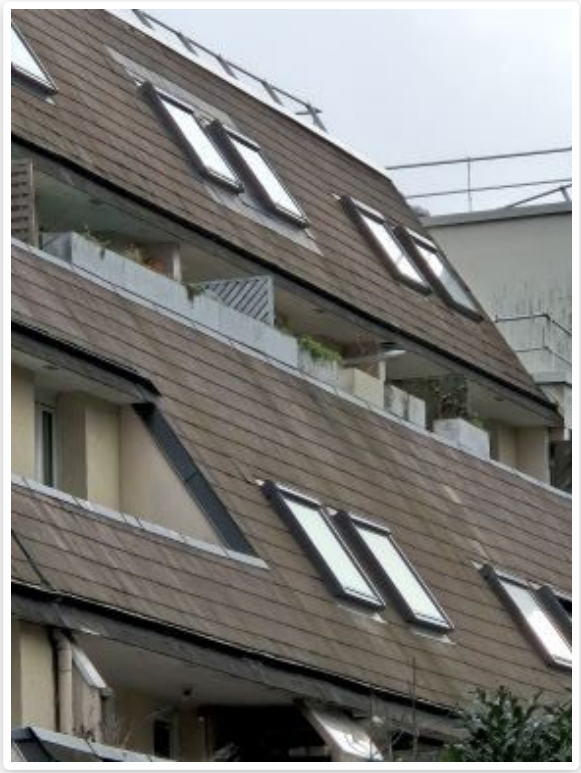
Constat du 23 janvier 2026 – **Jardinières sur les rebords de fenêtres de logement inoccupé**

Les logements vacants situés aux adresses 2 et 4 rue du Clos la Paume présentent des jardinières installées sur les rebords de terrasse, en violation du règlement intérieur de l'immeuble rappelées aux occupants. Ces installations, non conformes aux consignes de sécurité et d'entretien, exposent les parties communes à un risque d'aggravation des dégradations (humidité, projections, obstructions). Leur présence en l'absence de locataire, aurait nécessité une intervention prioritaire du bailleur avant toute nouvelle mise en location.

- **Réparation rapide** : 150–400 € (retrait des jardinières, nettoyage des rebords, vérification des fixations et éventuels dégâts résiduels).
- **Report ~6 mois** : 500–1 200 € (risque accru de dégradation des balcons, infiltration d'eau, corrosion des fixations métalliques, et travaux supplémentaires pour restaurer les parties communes).

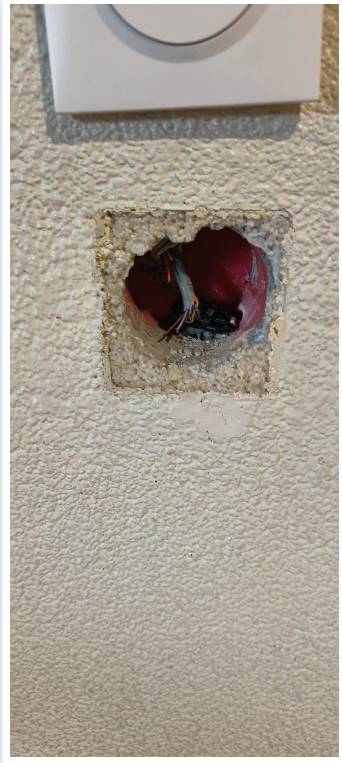
Constat du 4 mai 2026 – Cache prise absent dans la cage d'escalier

Au 8 rue du Clos la Paume, un cache-prise manquant dans le hall d'entrée expose les fils électriques, situés dans une prise murale dégradée. Cette situation crée un risque d'accès direct aux conducteurs, notamment pour les enfants fréquentant les parties communes. La prise, partiellement arrachée, laisse apparaître des câbles non isolés et accessibles sans protection.

- **Réparation rapide** : 150–300 € (remplacement du cache-prise, réparation de la prise, vérification des câbles et éventuelle mise aux normes).
- **Report ~6 mois** : 400–800 € (risque d'aggravation des dégâts, extension des travaux si humidité ou manipulation non professionnelle détériore davantage l'installation, ou nécessité d'un diagnostic électrique complet).
