La Gazette de l'Amicale

Le journal des locataires du Clos la Paume

N° 1 **1 mars 2026**

l'Amicale fait régulièrement le point avec le bailleur sur les problèmes de la résidence : ce qui est nouveau, ce qui attend encore une réparation et ce qui a été réglé.

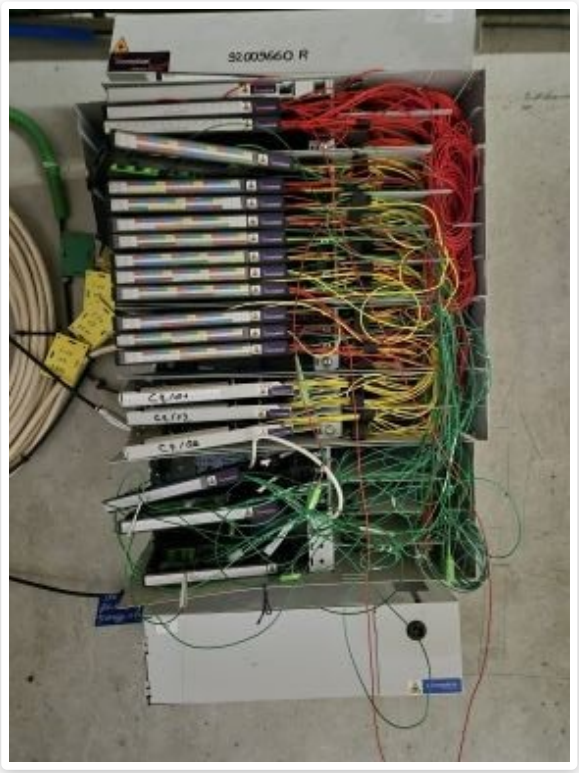
Constat du 16 janvier 2026 – **Armoire fibre du parking endommagée**

Une armoire fibre située dans le parking souterrain du 2 rue du Clos la Paume a subi des dégradations volontaires : les portes de protection ont été retirées, les plateaux internes sont endommagés, et plusieurs câbles fibre optique (multi-opérateurs) ont été arrachés et entremêlés. Les techniciens de SFR et Orange sont intervenus pour réparer leurs installations, tandis que Bouygues a été informé de la situation.

- **Personnes** : *Modéré* – Exposition à des risques de coupures accidentelles de câbles (risque de blessures légères lors de manipulations non maîtrisées dans l'armoire).
- **Assurances** : Le bailleur pourrait être tenue pour responsable en cas de préjudice aux opérateurs ou aux usagers, avec un impact sur les garanties "dommages aux tiers" et "responsabilité civile". Une déclaration aux assureurs pourrait être nécessaire pour couvrir les réparations et les éventuels litiges.

- **Réparation rapide** : 1 500–3 000 € (remplacement des plateaux, remise en ordre des câbles, réinstallation des protections, intervention des opérateurs pour reconnexion et tests).
- **Report ~6 mois** : 3 500–6 000 € (risque d'aggravation des dégâts par exposition aux manipulations non autorisées, extension des travaux si câbles supplémentaires endommagés, coûts accrus pour intervention en urgence en cas de panne réseau).

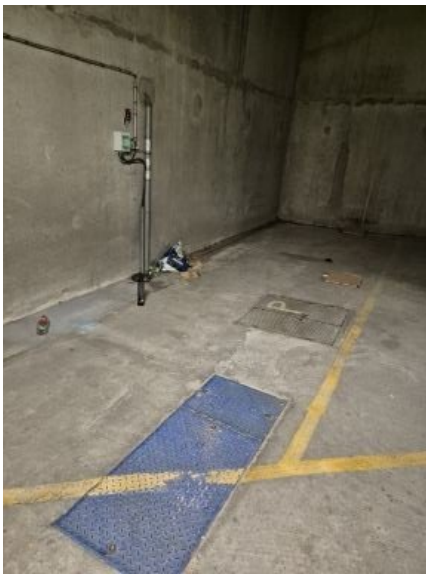
Constat du 23 janvier 2026 – **Détritus et bonbonnes de gaz dans le parking**

Des déchets encombrants (bonbonnes de gaz vides, ballons gonflables, emballages alimentaires et autres objets abandonnés) ont été observés sur les emplacements de stationnement **40 et 41** du parking souterrain (6/8 rue du Clos la Paume). Ces accumulations obstruent partiellement l'accès aux places et altèrent la propreté des lieux, avec un risque accru de dégradation des sols et d'entretien différé. Les photos confirment la présence de résidus liquides ou de salissures localisées près des zones concernées, ainsi qu'un désordre visuel affectant l'ensemble du secteur.

- **Véhicules** : **Modéré** – Risque de rayures ou d'abîmis sur les carrosseries des véhicules stationnés ou en circulation, ainsi que de glissades dues à des résidus liquides non traités.
- **Assurances** : En cas de sinistre lié à ces désordres (ex. chute d'objets, chute de liquide corrosif), la responsabilité du bailleur pourrait être engagée en l'absence de preuve d'une intervention rapide pour sécuriser les lieux.

- **Réparation rapide** : **300–600 €** (nettoyage professionnel des déchets, désinfection des sols, évacuation des encombrants, dont bonbonnes de gaz à traiter comme déchets spécifiques).
- **Si report ~6 mois** : **800–1 500 €** (risque d'aggravation des salissures incrustées, dégradation des marquages au sol, prolifération de moisissures ou odeurs persistantes, nécessitant des interventions plus lourdes et des produits spécifiques).

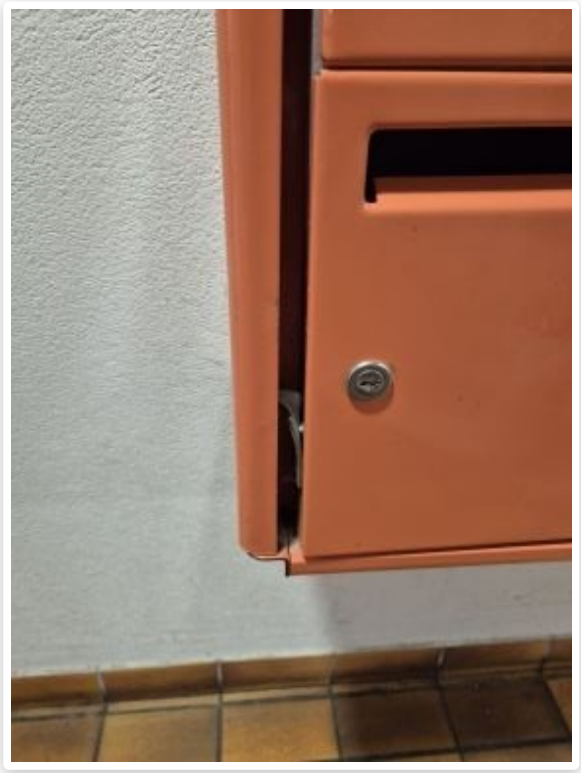
Constat du 23 janvier 2026 – **Boîtes aux lettres dégradées**

Les boîtes aux lettres installées au 2 rue du Clos la Paume présentent une dégradation sur la charnière gauche du panneau principal. Cette avarie empêche une fermeture complète du panneau et perturbe l'ouverture des cases individuelles, compromettant ainsi la distribution sécurisée du courrier. Les photos confirment un endommagement mécanique localisé, nécessitant une intervention pour rétablir le fonctionnement normal.

- **Personnes** : *Modéré* – Exposition à des tentatives d'intrusion ou de vol de courrier pour les résidents, avec un risque accru de nuisances ou de perte de documents sensibles.
- **Assurances** : En cas de vol ou de perte de courrier (ex. documents administratifs, colis), la responsabilité du bailleur pourrait être engagée si la dégradation n'est pas réparée, compliquant les démarches d'indemnisation auprès des assurances des propriétaires.

- **Réparation rapide** : 300–600 € (remplacement de la charnière et ajustement éventuel du panneau).
- **Report ~6 mois** : 500–900 € (risque de de torsions des charnières restantes, usure des mécanismes de verrouillage, ou dégradation étendue nécessitant un remplacement partiel ou total du panneau).

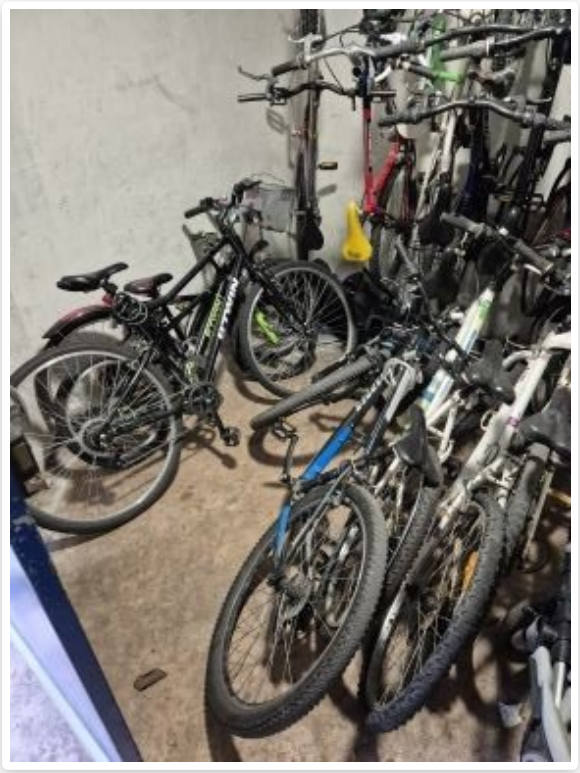
Constat du 23 janvier 2026 – **Porte du local des véhicules enfants installée à l'envers**

La porte d'accès au local situé au 2 rue du Clos la Paume présente un ouvrant vers l'intérieur, bloquant son utilisation normale en cas d'encombrement (ici, par des vélos stationnés). Cette configuration empêche une ouverture complète et sécurisée, nécessitant un dégagement manuel des obstacles pour accéder au local. Une modification de l'ouverture vers l'extérieur est recommandée pour des raisons de sécurité et de praticité.

- **Personnes** : **Modéré** – Risque de blessures légères (écorchures, chocs) pour les occupants tentant de forcer l'ouverture ou se déplaçant dans l'espace restreint.
- **Assurances** : En cas de sinistre lié à un blocage prolongé (ex. impossibilité d'évacuation en cas d'urgence), la responsabilité du bailleur pourrait être engagée, avec un impact sur la garantie responsabilité civile.

- **Réparation rapide** : 300–600 € (démontage, modification des gonds et réinstallation de la porte).
- **Report ~6 mois** : 500–900 € (risque d'aggravation des gonds ou de la porte par des tentatives d'ouverture forcée, ainsi que des coûts supplémentaires liés à des travaux en urgence si blocage récurrent).

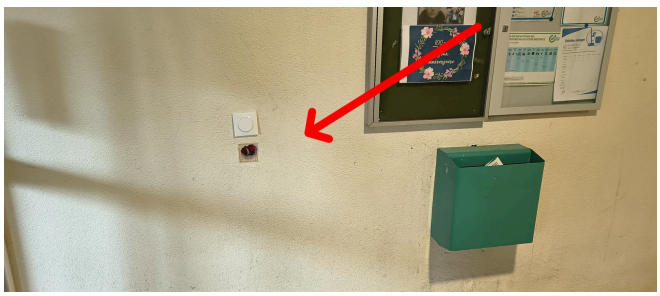
Constat du 4 mai 2026 – Cache prise absent dans la cage d'escalier

Au 8 rue du Clos la Paume, un cache-prise manquant dans le hall d'entrée expose les fils électriques, situés dans une prise murale dégradée. Cette situation crée un risque d'accès direct aux conducteurs, notamment pour les enfants fréquentant les parties communes. La prise, partiellement arrachée, laisse apparaître des câbles non isolés et accessibles sans protection.

- **Personnes** : **Critique** – Exposition à un risque d'électrocution grave, notamment pour les enfants ou toute personne manipulant les fils par curiosité.
- **Assurances** : En cas d'accident lié à cette installation défectueuse, la responsabilité du bailleur pourrait être engagée, entraînant des complications pour la déclaration de sinistre et une aggravation des garanties.

- **Réparation rapide** : 150–300 € (remplacement du cache-prise, réparation de la prise, vérification des câbles et éventuelle mise aux normes).
- **Report ~6 mois** : 400–800 € (risque d'aggravation des dégâts, extension des travaux si humidité ou manipulation non professionnelle détériore davantage l'installation, ou nécessité d'un diagnostic électrique complet).
