La Gazette de l'Amicale

Le journal des locataires du Clos la Paume

N° 2 | 24 mai 2026

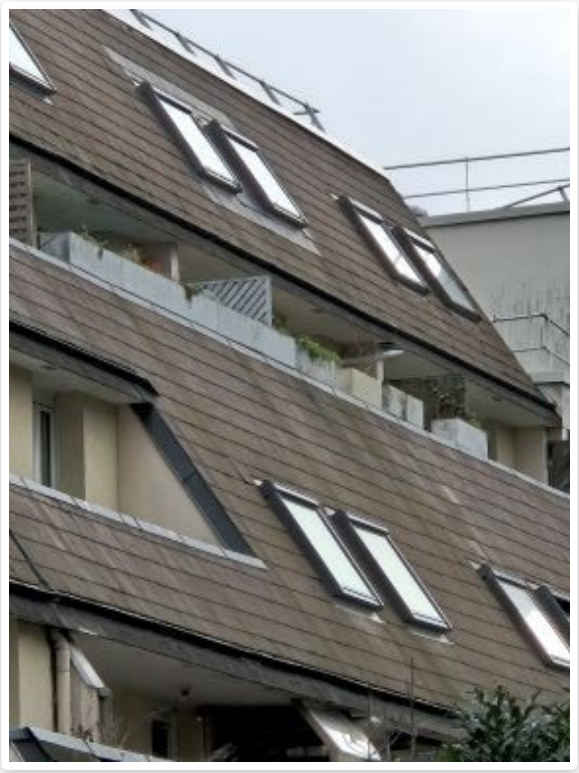
Constat du 23 janvier 2026 – **Jardinières sur les rebords de fenêtres de logement inoccupé**

Les logements vacants situés aux adresses 2 et 4 rue du Clos la Paume présentent des jardinières installées sur les rebords de terrasse, en violation du règlement intérieur de l'immeuble rappelées aux occupants. Ces installations, non conformes aux consignes de sécurité et d'entretien, exposent les parties communes à un risque d'aggravation des dégradations (humidité, projections, obstructions). Leur présence en l'absence de locataire, aurait nécessité une intervention prioritaire du bailleur avant toute nouvelle mise en location.

- **Personnes** : *Elevé* – Exposition des futurs occupants ou des agents d'entretien à des chutes d'objets (jardinières ou terre) ou à des glissades sur des surfaces détériorées par l'humidité.
- **Assurances** : Le bailleur pourrait voir sa responsabilité engagée en cas de dommages aux parties communes ou aux biens des occupants, compliquant les démarches de déclaration auprès de l'assurance de l'immeuble.

- **Réparation rapide** : 150–400 € (retrait des jardinières, nettoyage des rebords, vérification des fixations et éventuels dégâts résiduels).
- **Report ~6 mois** : 500–1 200 € (risque accru de dégradation des balcons, infiltration d'eau, corrosion des fixations métalliques, et travaux supplémentaires pour restaurer les parties communes).

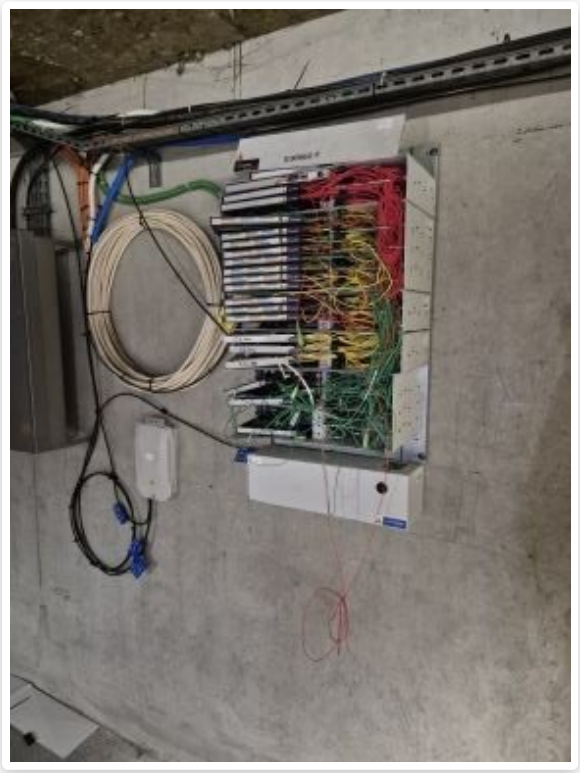
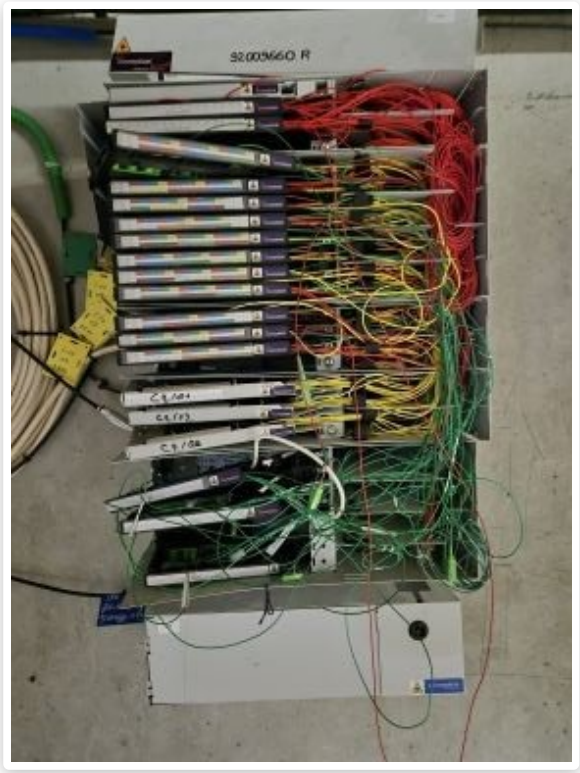
Constat du 16 janvier 2026 – **Armoire fibre du parking endommagée**

Une armoire fibre située dans le parking souterrain du 2 rue du Clos la Paume a subi des dégradations volontaires : les portes de protection ont été retirées, les plateaux internes sont endommagés, et plusieurs câbles fibre optique (multi-opérateurs) ont été arrachés et entremêlés. Les techniciens de SFR et Orange sont intervenus pour réparer leurs installations, tandis que Bouygues a été informé de la situation.

- **Personnes** : *Modéré* – Exposition à des risques de coupures accidentelles de câbles (risque de blessures légères lors de manipulations non maîtrisées dans l'armoire).
- **Assurances** : Le bailleur pourrait être tenue pour responsable en cas de préjudice aux opérateurs ou aux usagers, avec un impact sur les garanties "dommages aux tiers" et "responsabilité civile". Une déclaration aux assureurs pourrait être nécessaire pour couvrir les réparations et les éventuels litiges.

- **Réparation rapide** : 1 500–3 000 € (remplacement des plateaux, remise en ordre des câbles, réinstallation des protections, intervention des opérateurs pour reconnexion et tests).
- **Report ~6 mois** : 3 500–6 000 € (risque d'aggravation des dégâts par exposition aux manipulations non autorisées, extension des travaux si câbles supplémentaires endommagés, coûts accrus pour intervention en urgence en cas de panne réseau).

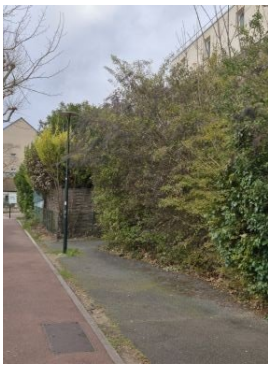
Constat du 23 janvier 2026 – **Haies non taillées**

Les haies végétales entourant le bâtiment situé au **1/3 rue du Clos la Paume** dépassent régulièrement la hauteur maximale autorisée de **2,50 mètres**, contrairement aux dispositions du cahier des charges. Ces haies, non entretenues, présentent une croissance anarchique, avec des zones envahissantes (notamment en bordure de trottoir et d'accès piéton). À titre de comparaison, la haie du lot **10 rue du Clos la Paume** respecte scrupuleusement cette limite, comme en témoignent les photos jointes.

- **Personnes** : **Modéré** – Exposition accrue aux chutes de branches ou de feuilles sur les passants, notamment sur les trottoirs et chemins d'accès.
- **Assurances** : En cas de sinistre lié à l'état des lieux (ex. chute d'un végétal endommageant un véhicule ou blessant un tiers), la responsabilité du bailleur pourrait être engagée, compliquant les démarches de déclaration auprès des assurances.

- **Réparation rapide** : **300–600 €** (taille manuelle ou mécanique des haies concernées, sur une longueur estimée à 30–40 mètres linéaires).
- **Report ~6 mois** : **500–1 000 €** (risque d'extension des végétaux, dégradation des sols adjacents, et éventuels travaux complémentaires pour restaurer les zones envasées ou les bordures).

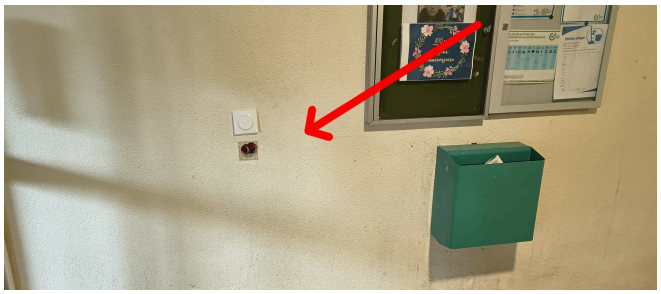
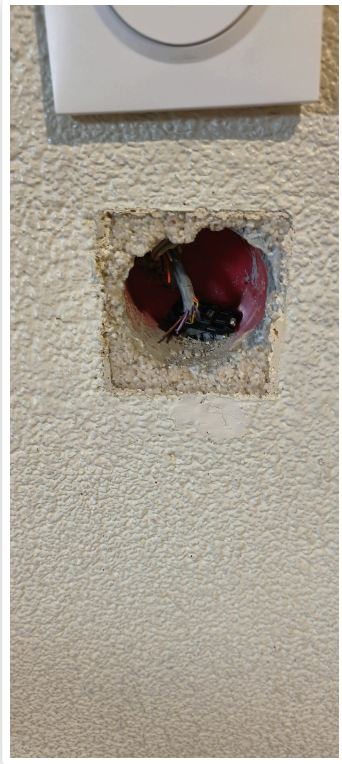
Au 8 rue du Clos la Paume, un cache-prise manquant dans le hall d'entrée expose les fils électriques, situés dans une prise murale dégradée. Cette situation crée un risque d'accès direct aux conducteurs, notamment pour les enfants fréquentant les parties communes. La prise, partiellement arrachée, laisse apparaître des câbles non isolés et accessibles sans protection.

- **Réparation rapide** : 150–300 € (remplacement du cache-prise, réparation de la prise, vérification des câbles et éventuelle mise aux normes).
- **Report ~6 mois** : 400–800 € (risque d'aggravation des dégâts, extension des travaux si humidité ou manipulation non professionnelle détériore davantage l'installation, ou nécessité d'un diagnostic électrique complet).
