Amicale des locataires du Clos la Paume

1 mars 2026

10 rue du Clos la Paume
92220 - BAGNEUX

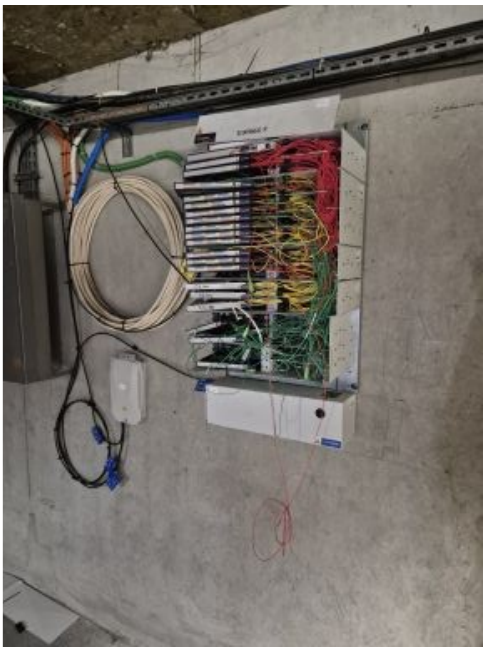
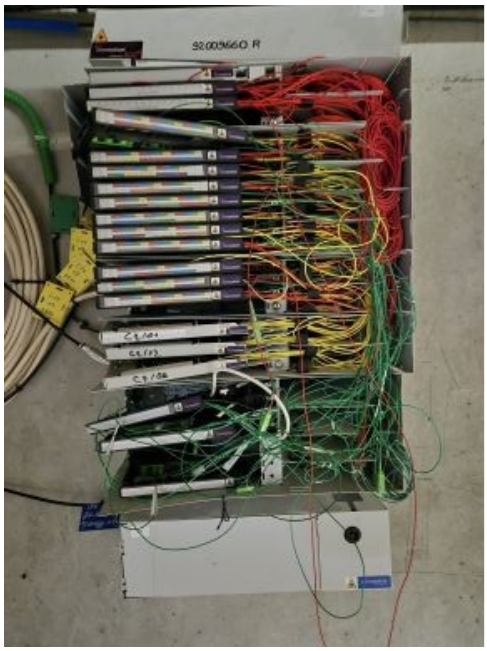
Constatation du 16 janvier 2026 – Armoire fibre du parking endommagée

Une armoire fibre située dans le parking souterrain du 2 rue du Clos la Paume a subi des dégradations volontaires : les portes de protection ont été retirées, les plateaux internes sont endommagés, et plusieurs câbles fibre optique (multi-opérateurs) ont été arrachés et entremêlés. Les techniciens de SFR et Orange sont intervenus pour réparer leurs installations, tandis que Bouygues a été informé de la situation.

• **Personnes** : *Modéré* – Exposition à des risques de coupures accidentelles de câbles (risque de blessures légères lors de manipulations non maîtrisées dans l'armoire).

• **Réparation rapide** : 1 500–3 000 € (remplacement des plateaux, remise en ordre des câbles, réinstallation des protections, intervention des opérateurs pour reconnexion et tests).

• **Report ~6 mois** : 3 500–6 000 € (risque d'aggravation des dégâts par exposition aux manipulations non autorisées, extension des travaux si câbles supplémentaires endommagés, coûts accrus pour intervention en urgence en cas de panne réseau).

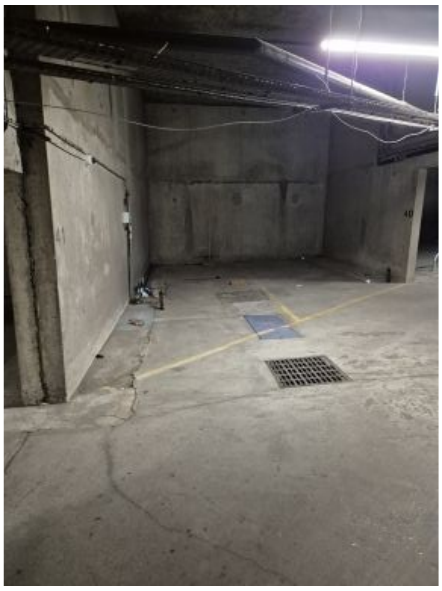
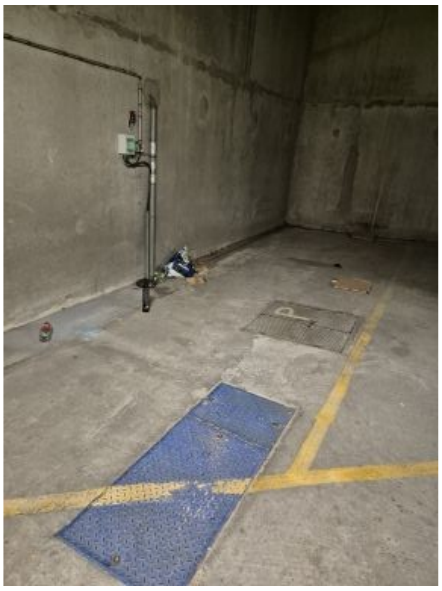
Constatation du 23 janvier 2026 – Détritus et bonbonnes de gaz dans le parking

Des déchets encombrants (bonbonnes de gaz vides, ballons gonflables, emballages alimentaires et autres objets abandonnés) ont été observés sur les emplacements de stationnement **40 et 41** du parking souterrain (6/8 rue du Clos la Paume). Ces accumulations obstruent partiellement l'accès aux places et altèrent la propreté des lieux, avec un risque accru de dégradation des sols et d'entretien différé. Les photos confirment la présence de résidus liquides ou de salissures localisées près des zones concernées, ainsi qu'un désordre visuel affectant l'ensemble du secteur.

• **Véhicules** : **Modéré** – Risque de rayures ou d'abîmis sur les carrosseries des véhicules stationnés ou en circulation, ainsi que de glissades dues à des résidus liquides non traités.

• **Réparation rapide** : **300–600 €** (nettoyage professionnel des déchets, désinfection des sols, évacuation des encombrants, dont bonbonnes de gaz à traiter comme déchets spécifiques).

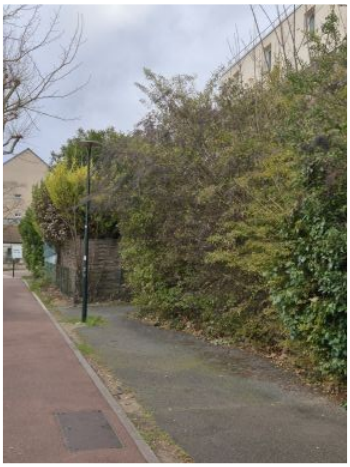
Constatation du 23 janvier 2026 – Haies non taillées

Les haies végétales entourant le bâtiment situé au **1/3 rue du Clos la Paume** dépassent régulièrement la hauteur maximale autorisée de **2,50 mètres**, contrairement aux dispositions du cahier des charges. Ces haies, non entretenues, présentent une croissance anarchique, avec des zones envahissantes (notamment en bordure de trottoir et d'accès piéton). À titre de comparaison, la haie du lot **10 rue du Clos la Paume** respecte scrupuleusement cette limite, comme en témoignent les photos jointes.

• **Personnes** : **Modéré** – Exposition accrue aux chutes de branches ou de feuilles sur les passants, notamment sur les trottoirs et chemins d'accès.

Note : Les photos confirment l'urgence d'une intervention pour les haies du 1/3 rue du Clos la Paume, où la végétation empiète sur les espaces publics et privés.

• **Réparation rapide** : **300–600 €** (taille manuelle ou mécanique des haies concernées, sur une longueur estimée à 30–40 mètres linéaires).
