Amicale des locataires du Clos la Paume

24 mai 2026

10 rue du Clos la Paume
92220 - BAGNEUX

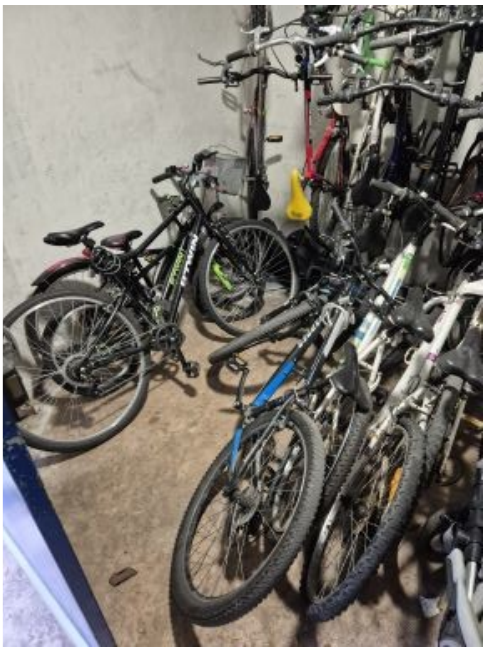
Constatation du 23 janvier 2026 – Porte du local des véhicules enfants installée à l'envers

La porte d’accès au local situé au 2 rue du Clos la Paume présente un ouvrant vers l’intérieur, bloquant son utilisation normale en cas d’encombrement (ici, par des vélos stationnés). Cette configuration empêche une ouverture complète et sécurisée, nécessitant un dégagement manuel des obstacles pour accéder au local. Une modification de l’ouverture vers l’extérieur est recommandée pour des raisons de sécurité et de praticité.

• **Réparation rapide** : 300–600 € (démontage, modification des gonds et réinstallation de la porte).

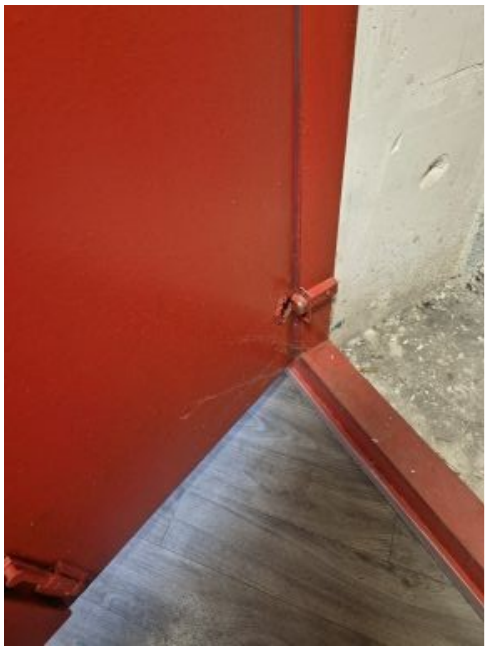
Constatation du 23 janvier 2026 – Porte de placard technique endommagée et toujours ouverte

Au 2 rue du Clos la Paume, la porte d'un placard situé dans les escaliers présente une charnière et un loquet de blocage endommagés, empêchant sa fermeture et exposant les gaines techniques (électricité, gaz, câble numérique, fibre optique) à un accès non sécurisé. Un contrôle systématique des autres portes de placards dans les parties communes doit être effectué, plusieurs présentant des dysfonctionnements similaires. L'accès non maîtrisé à ces gaines représente un risque de dégradation des installations.

• **Réparation rapide** : 300–600 € par porte (remplacement des charnières, loquet, serrure adaptée et révision de la fermeture). Pour l'ensemble des portes concernées (estimé à 3–5 unités), prévoir **900–3 000 €**.
• **Report ~6 mois** : 1 500–5 000 €. L'aggravation des dégâts (dégradation des gaines par manipulations, risques électriques/gaz accrus) et la nécessité de travaux en urgence (ex. remplacement de câblage abîmé) majorent significativement les coûts.
