20250430 RIM Préventif Scie Uzay 330g

Type d'intervention : Préventif

Date d'intervention : 30-04-2025

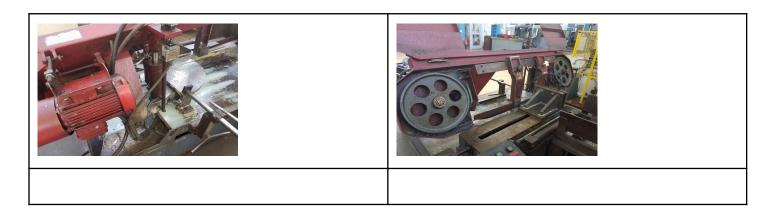
Le graissage est suffisant

- _Commentaire_ : Pas de graisseur
- 4. **Contrôle visuel de l'état général de la Machine et essai (éclairage, protections, lubrification...)**
