# Questionner l'authenticité par la physique : le cas du mécanisme de Simon Le Noir

Augustin GOMAND

Rencontre régionale de l'AFAHA – 4 décembre 2022

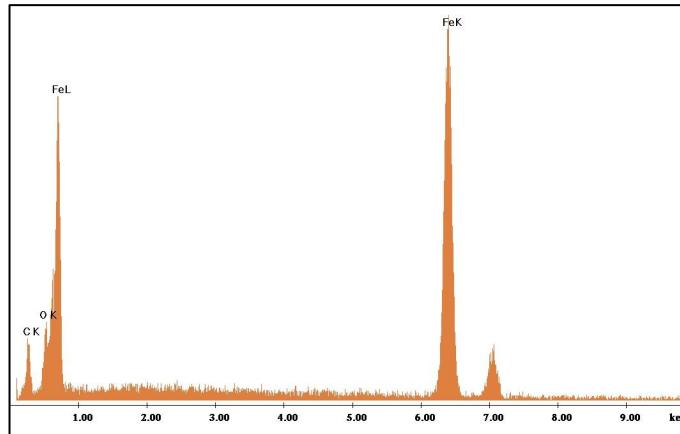
Verge

- Premières mesures effectuées sur des parties en acier “polies” par les frottements (pivots)
- Constat : éléments visibles = fer, carbone, oxygène (cause oxydation), parfois du cuivre (cause frottements dans les paliers en laiton) → pas d’éléments d’addition comme le chrome, le nickel, le manganèse... ajoutés à partir du XIX<sup>e</sup> siècle<sup>5</sup>, d'où **acier simple** comme attendu

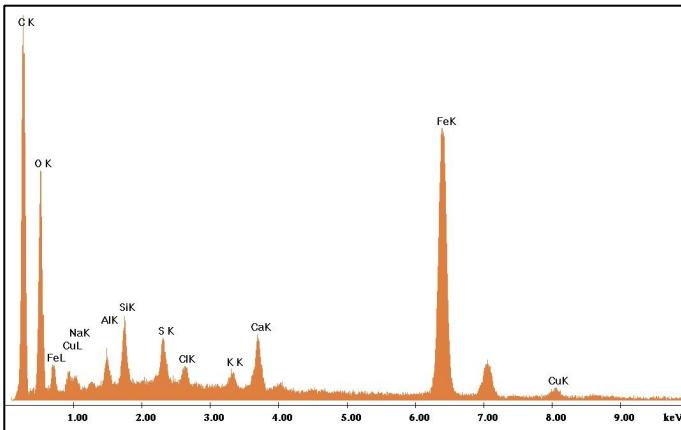
- Mesures suivantes effectuées sur la rouille des pièces en acier
- Constat : nouveaux éléments qu'on n'avait pas relevés auparavant : sodium (Na), aluminium (Al), silicium (Si), soufre (S), chlore (Cl), potassium (K) & calcium (Ca)
- **Pas des éléments d'addition** car absents sur les zones "propres" et parfois relevés sur des pièces en laiton où la rouille est absente → **provenance extérieure**, mais quelle origine ?

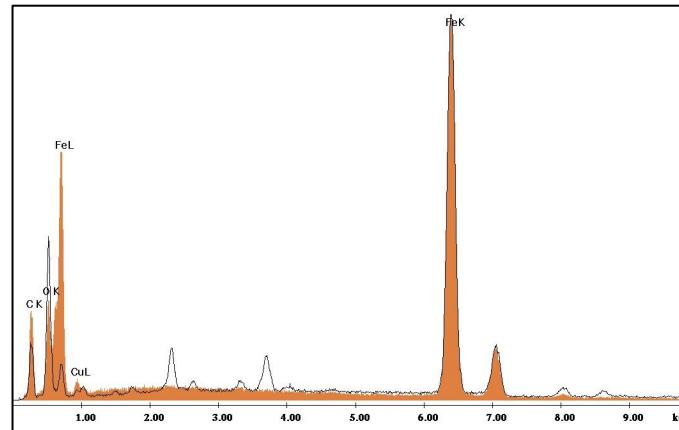
Roue de remontage de droite

Superposition des spectres du rochet (trait noir) et  
de l'arbre de remontage (orange)

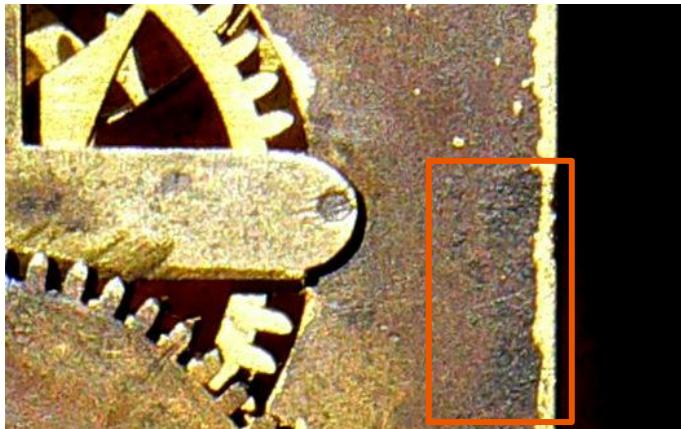
- Corrélation entre certains éléments, notamment les couples Al-Si & K-Ca → aluminosilicates ?
- Lors de sa récupération, le mécanisme était recouvert d'une couche de matière brune granulaire, de la terre ou un argile comme celui qu'on trouve dans des ciments ou des briques
- Matériaux cohérents avec la présence des couples Al-Si & K-Ca + soufre & oxyde de fer
- Hypothèse vérifiée par analyse d'une zone "sédimentaire" où la saleté s'était accumulée

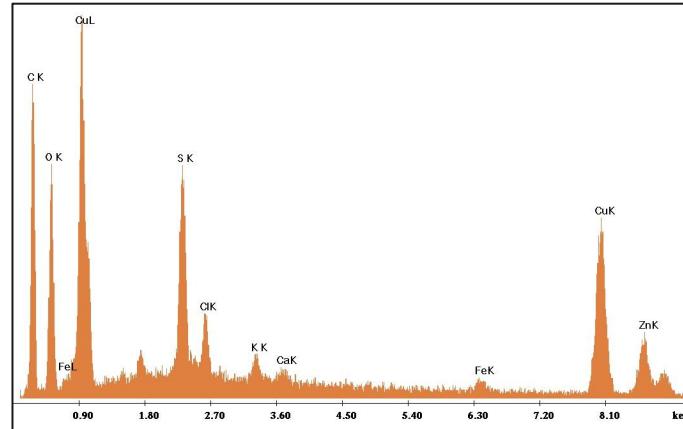
Sédiments accumulés sur la platine avant

Spectre de la zone "sédimentaire"

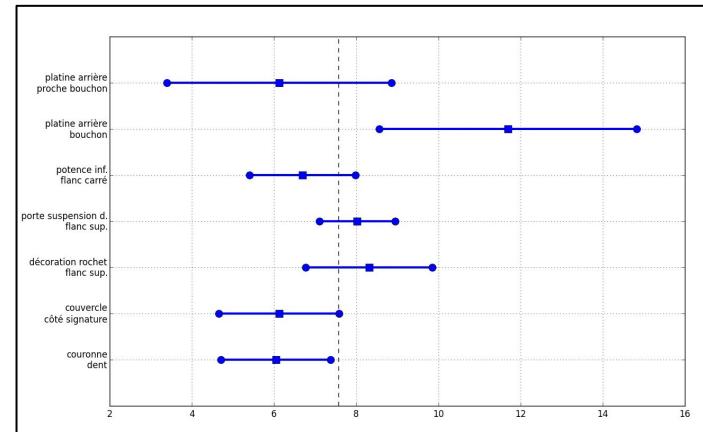
Flanc supérieur du porte-suspension de droite

- Mercure détecté en faible quantité → “bosse” à côté du pic de l’or (cf. figure de gauche)
- Toutes les pièces dorées analysées contiennent bien du mercure
- Concentrations relatives à celle de l’or regroupées dans la figure ci-dessous à droite, toujours supérieures à 5% → **confirmation qu’il s’agit bien d’une dorure au mercure**
- Concentrations initiales estimées avec la méthode de Margreiter<sup>6</sup>, cohérentes avec l’attendu

Concentrations de mercure mesurées

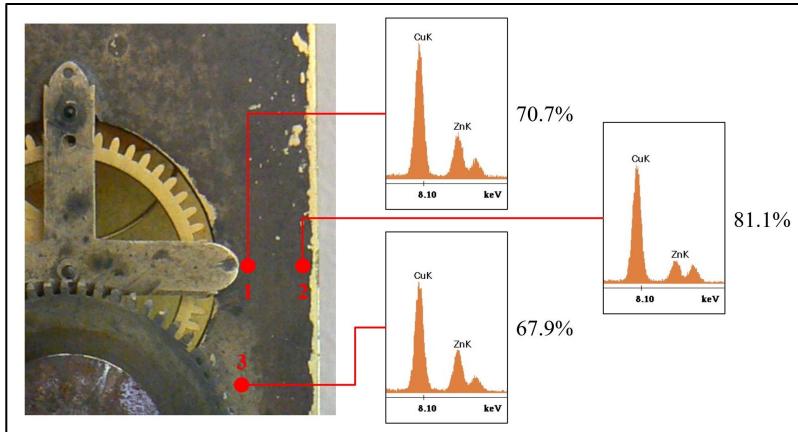
- Contraintes géométriques du microscope : certaines pièces n'ont pas pu être analysées (e.g. les dents limées de la roue intermédiaire → inclinaison insuffisante)
- Altération de la composition originelle de zinc à cause de la **dézincification** = phénomène de corrosion différentielle qui fait perdre davantage de zinc que de cuivre au laiton  
→ illustration avec 3 mesures effectuées sur la platine avant, résultats différents selon la zone  
→ phénomène qui intervient également sous les couches de dorure, zones difficiles à analyser

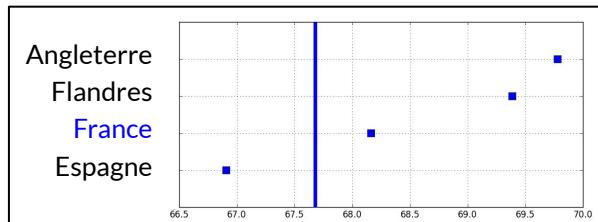
- Type 1 : majorité des pièces de structure (platines, ponts, plusieurs roues...)
  - laiton de qualité supérieure fabriqué à partir de cuivre granulaire, utilisé dès ~1560 en France pour produire des instruments scientifiques <sup>9</sup>
  - concentration moyenne qui se rapproche le plus du laiton français (cf. figure ci-dessous)
  - **cohérent avec l'époque et le pays supposés de fabrication**

- Type 2 : pièces non dorées, non visibles de dos (mobiles de la minuterie...)
  - laiton calaminé "classique" utilisé au XVI<sup>e</sup> siècle, qualité moyenne
  - possiblement réservé aux parties non visibles du mécanisme ? Cas du barillet : couvercle de type 1 et doré, fond du tambour de type 2 et non doré ni visible... idem pour la roue d'entraînement : planche de type 1 & visible de dos, pignon de type 2 & invisible

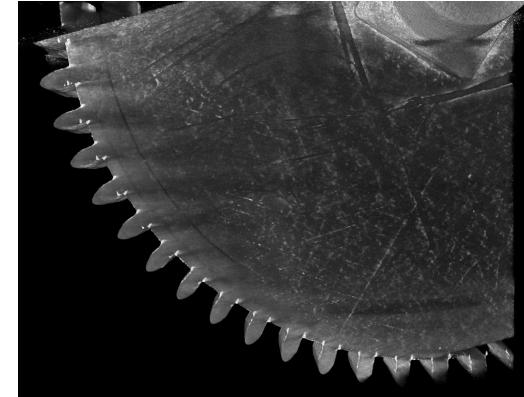
Scanner aux rayons X de la roue de la fusée

Reconstitution de la roue en 3D
