Olay raporu – Grid Up Pano İzleme

Kara kutu · olay öncesi 72 saatlik kayıt

Pano	Efeler TM-14 · ADM-00014 · 1600 kVA dahili	Olay kimliği	EVT-42
Olay	Isıl direnç indeksi yüksek, gevşek veya oksitlenmiş bağlantı (ALM-K-ALM)	Tespit noktası	Bildirilmedi
Olay zamanı	19.09.2026 12:40:12	Rapor alındığı an	19.09.2026 13:21:12

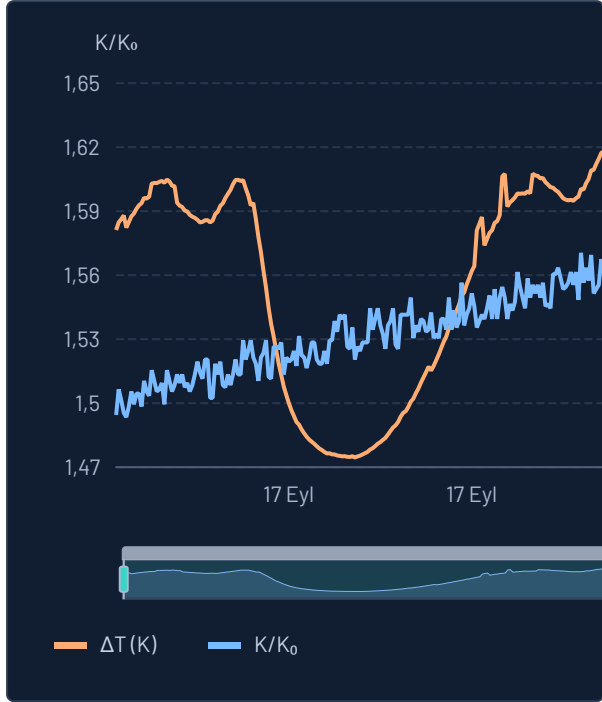
Bağlantı sinyalleri

Ön görünüş, kapaklar açık. Renkli noktalar normal dışı bağlantılar, mavi kutu Pano Beyni. Nokta durumları raporun alındığı ana aittir; olay anındaki değerler yandaki grafiklerde.
