Relatório de Análise Técnica: Detecção de Equipamento Defeituoso

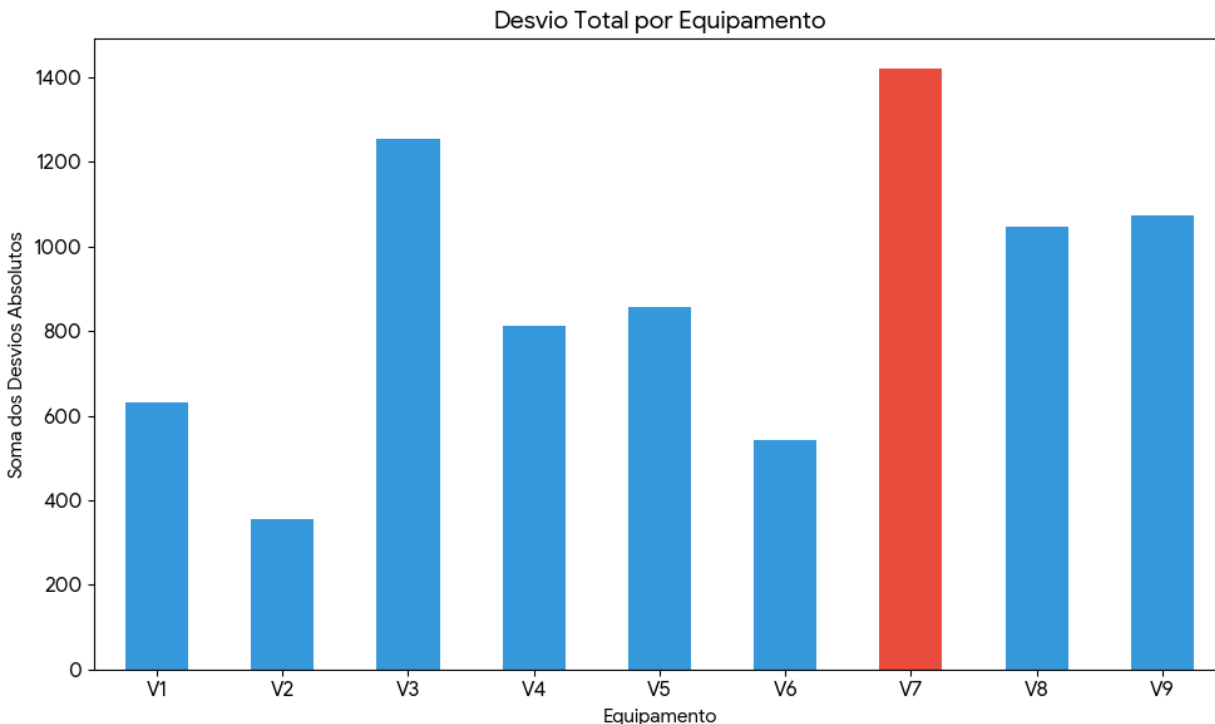
Resultado da Análise: O equipamento identificado com comportamento anômalo é o V7.

Figura 1: Representação da soma dos desvios absolutos por equipamento. O destaque em vermelho indica a maior anomalia.

Com base nos dados fornecidos, o equipamento **V7** apresenta um padrão de medidas significativamente diferente dos demais integrantes da frota. Recomenda-se a manutenção imediata e a calibração dos 17 sensores vinculados a este equipamento para evitar falhas operacionais.
