**回路から透析液が漏れ
過除水が発生しました!**

インシデント

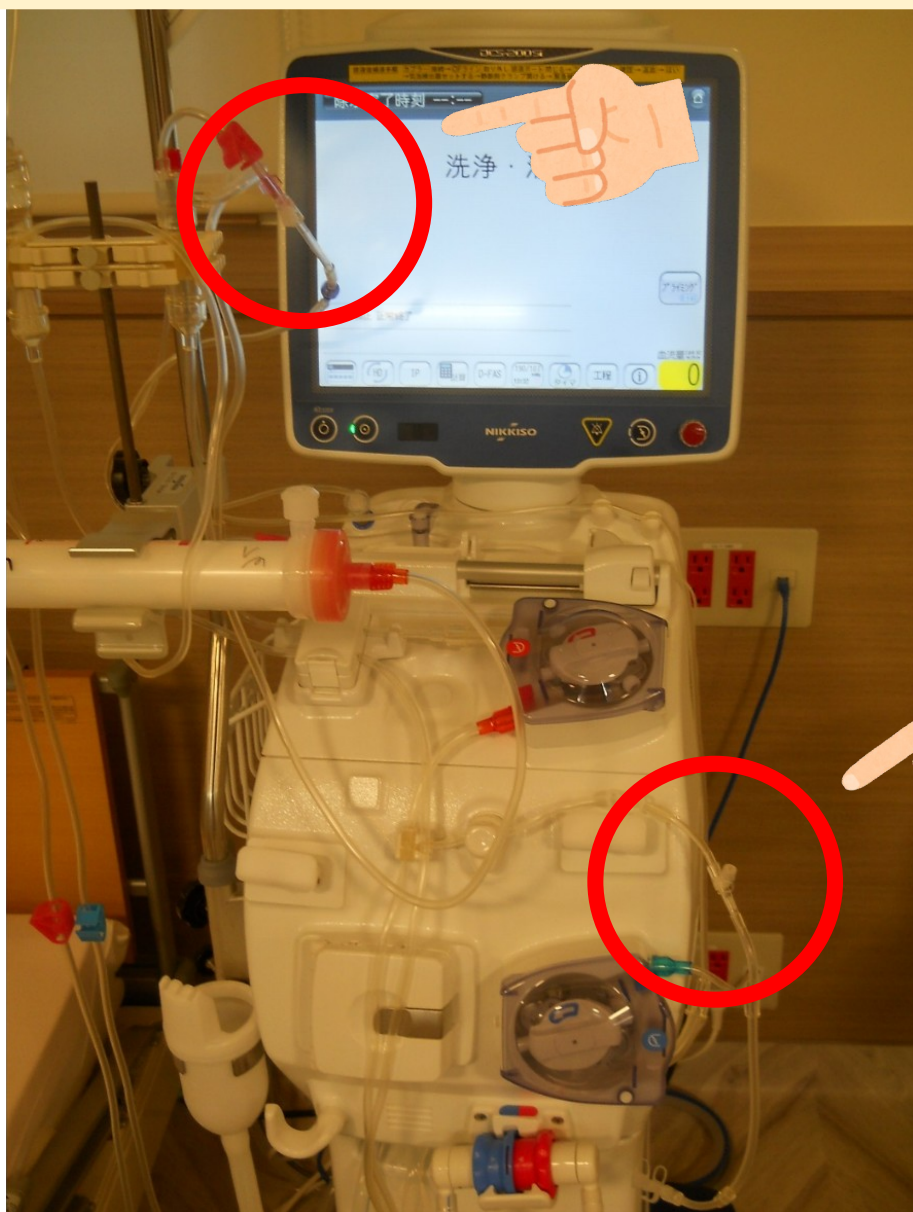
補液回路の接続部から透析液が少しずつ漏れていた

ロックは締まっていたが押し込みが弱かったためと考えられる
漏れた分が過除水となった

**しっかり押しねじこむ!
しっかり締める!!**
