**回路から透析液が漏れ
過除水が発生しました!**

インシデント

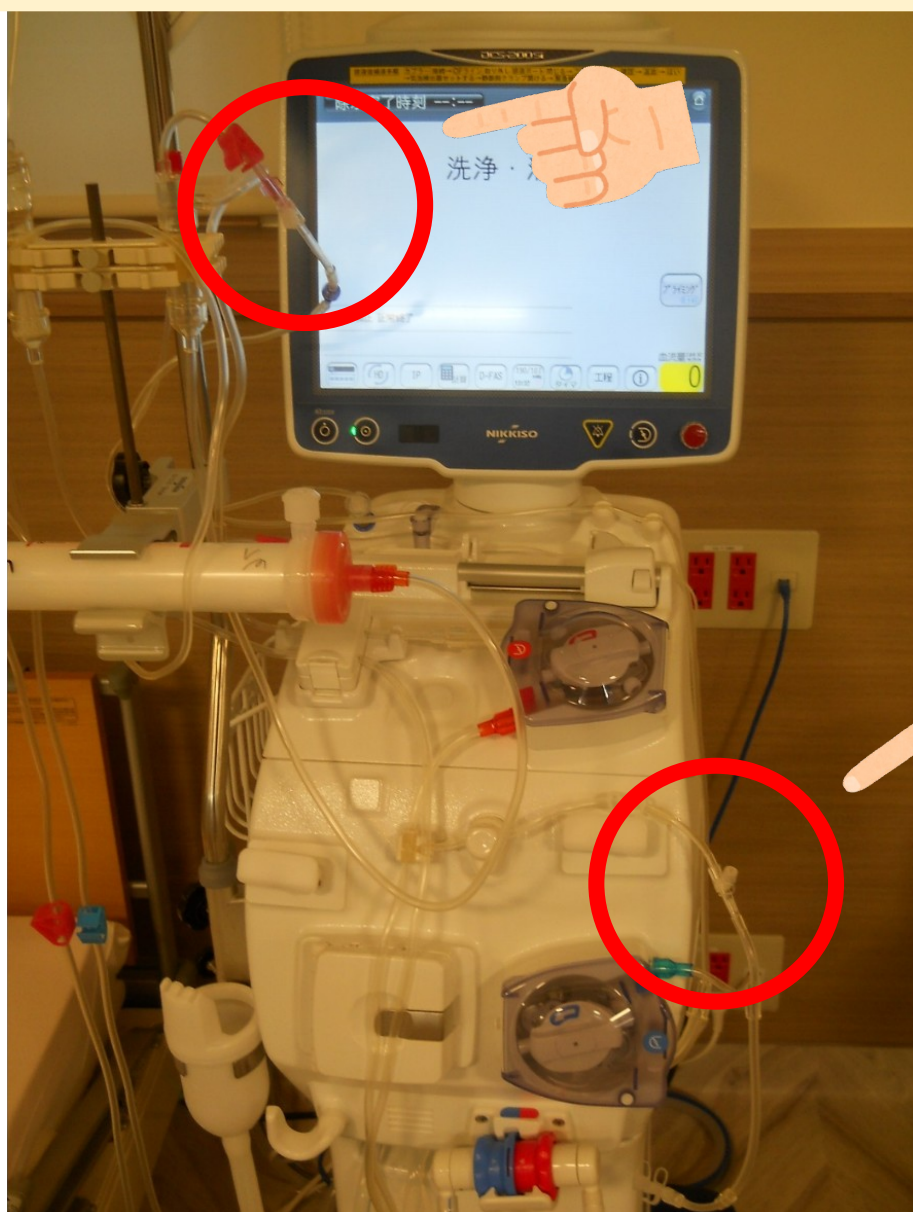
オンラインHDFの患者

補液回路の接続部から透析液が少しずつ漏れていた

ロックは締まっていたが押し込みが弱かったためと考えられる
漏れた分が過除水となった

回路からの漏れは
過除水や失血の
大きなリスクです

**しっかり押しねじこむ!
しっかり締める!!**
