Mina de captación de agua de Las Canales

Sistema de riego “Patalache”

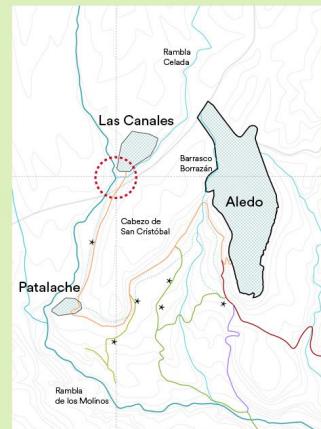
Regular y malo. Casi todos los elementos del sistema conservados muestran deterioros en mayor o menor grado. Tramos de caños han desaparecido o están a punto de desaparecer; otros muchos están enterrados o afectados por la vegetación. La alcantarilla del barranco Borrazán corre riesgo de derrumbarse de un momento a otro pues el arco está descalzado por el este. El arca que partía el agua entre los heredamientos de Patalache y la Huerta (diputación del mismo nombre, Totana), yace bajo los rellenos de base de la carretera RM-C21, reformada en 2009.

Imagen 01.
Mina de captación de agua de Las Canales.
