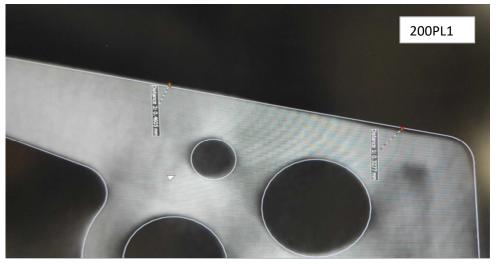
Necesario revisar cad to part->CAD TO PART OK

Name	Measured valueNon	ninal value	+Tol	-Tol	Desviación +/-	
⊕ 6031L1	1,3604	0,0000	1,2000	0,0000	1,3604	0,1604

NO SE PUEDE CAMBIAR EN MÁQUINA EN TOMOGRAFÍA SE VE OK
