#### **M21B INY7** 21/10/22 MAÑANA

#### **M21B INY1** 02/11/22 TARDE

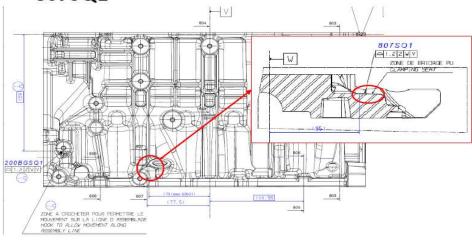
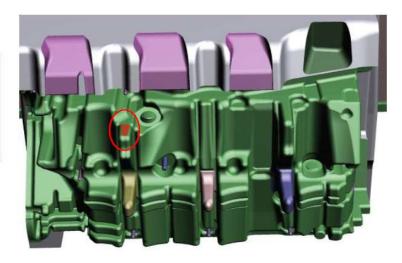
# 807SQ1

Valor real	Valor nom.	Tol. inf.	Tol. sup.	Desviación
807	'SQ1	-	-	1-	0.4517
	1.6517	0.0000	1.20	000	1.6517
X	98.2877	98.2661			0.0216
Υ	-178.5303	-179.3558			0.8256
Z fo	78.7350 rme section 807 /ZYX	78.7350			0.0000

Valor real	Valor nom.	Tol. inf.	Tol. sup.	Desviación
807SC	21				0.708
	1.908	0.000	1.200		1.908
×	106.222	106.497			0.025
— 'Y ←	-178.610	-179 564			0.953
Z	77.977 section 807 /ZYX	77.977			0.000

Name	Measured valueN	ominal value	+Tol	-Tol	Desviación +/-	
AV2L1Z	198,3944	199,0000	0,6000	-0,6000	-0,6056	-0,0056
AV2L1	1,2553	0,0000	1,2000	0,0000	1,2553	0,0553

NO SE PUEDE TOCAR

### Exceso material pieza:

valor real (absoluto) menor que 179.564 (nominal)

Aportar material con Spark Depo Ej: 178.610 (valor absoluto)

# ◆Faltas material pieza:

valor real (absoluto) mayor que 179.564 (nominal)

Quitar material con piedra fina Ej: 180.015 (valor absoluto)

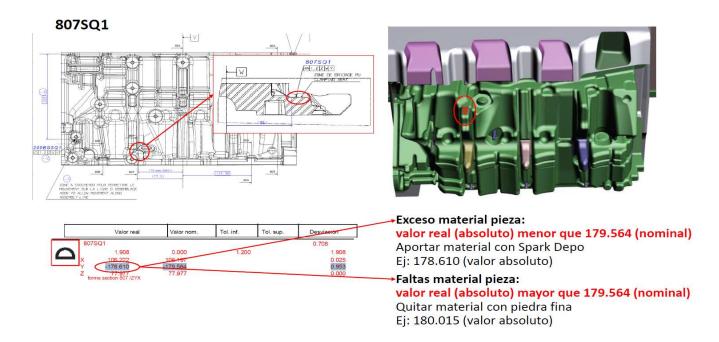
Name	Measured valueNor	ninal value	+Tol	-Tol	Desviación +/-	
Ф	AV2L1	1,2946	0,0000	1,2000	0,0000	1,2946	0,0946
Ψ	loc AV2 / Y (43,6)

NO SE PUEDE TOCAR TOMOGRAFÍA OK

Valor real	Valor nom.	Tol. inf.	Tol. sup.	Desviación
807SQ1		-	•	1-	0.2651
$\frown$	1.4651	0.0000	1.20	000	1.4651
X	102.1048	102.0856			0.0192
Υ	-178.7236	-179.4559			0.7323
Z	78.1728 me section 807 /ZYX	78.1728			0.0000

#### TOMOGRAFÍA OK

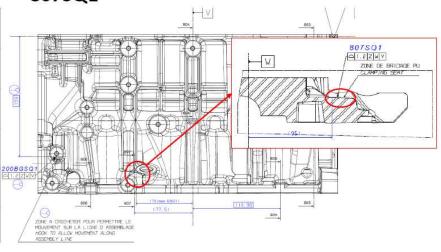
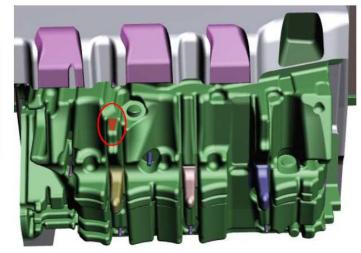
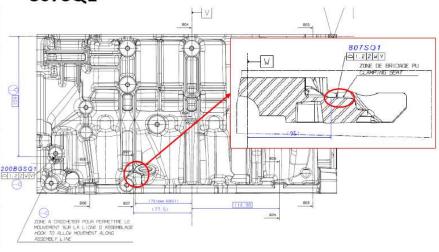
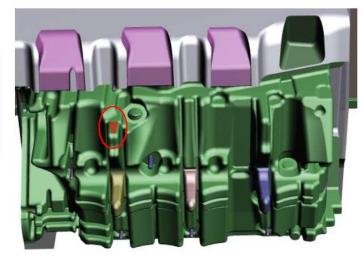
# 807SQ1

Valor real	Valor nom.	Tol. inf.	Tol. sup.	Desviación	
807SQ1		•	72	0.046	3
1.246	0.0000		1.2000		1.2463
X 101.802	2 <del>1</del> 101.7858				0.0163
Y -178.825	-179.4480				0.6229
Z 78.617					0.0000

## Exceso material pieza:

valor real (absoluto) menor que 179.564 (nominal)

Aportar material con Spark Depo Ej: 178.610 (valor absoluto)

# Faltas material pieza:

valor real (absoluto) mayor que 179.564 (nominal)

Quitar material con piedra fina

Ej: 180.015 (valor absoluto)
