FASE 5: RELATÓRIO TÉCNICO DE INCIDENTE
INCIDENTE 1 – CHAVE PRÉ-PARTILHADA (PSK) INCORRETA

Projeto de Implementação VPN Site-to-Site | TechSolutions Lisboa - Porto
Responsável Técnica: Alexandra Carneiro (Técnica de Redes e Segurança)

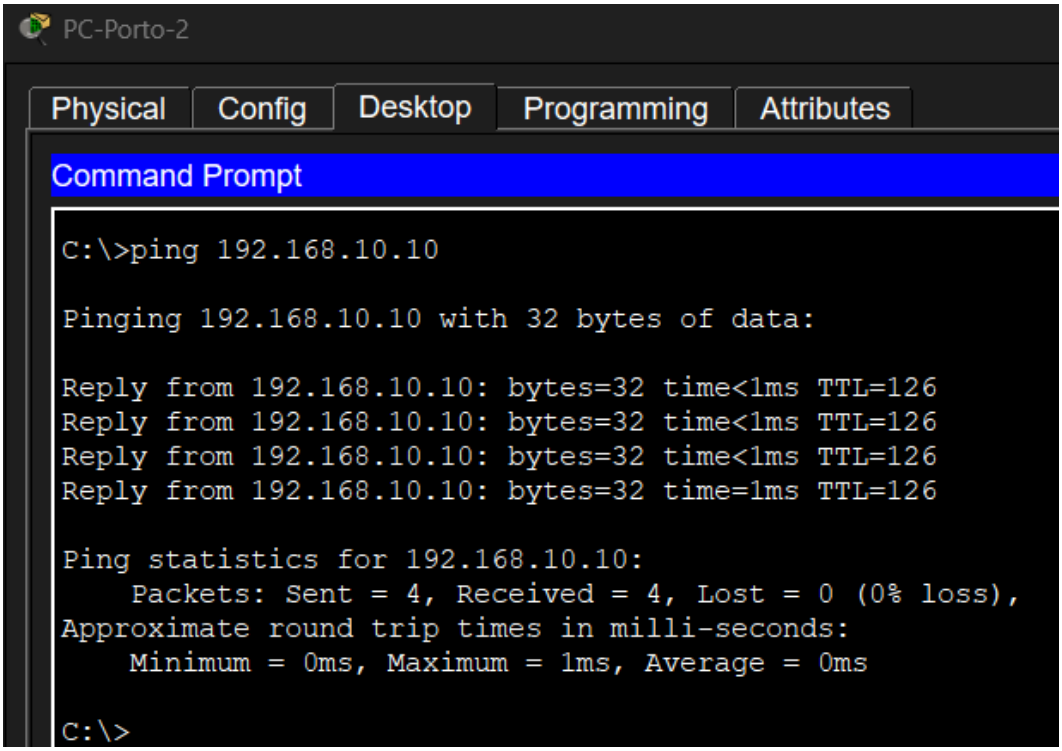
Figura 3: Teste de Conectividade ICMP (ping 192.168.10.10) a confirmar a estabilização do túnel VPN
