Visite maintenance Grenoble v3

Nom client: SUEZ CENTRE EST

ville: DONZERE

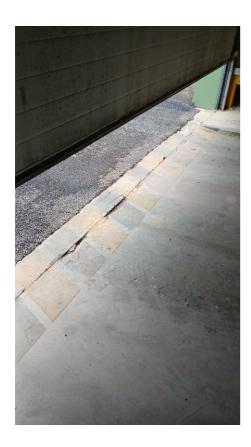
Equipement: SEC04

autres composants : remplacement batteries palpeur effectué + marquage au sol vetuste

Etat: Rien à signaler le jour de la visite. Fonctionnement ok

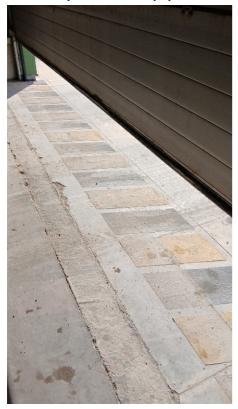
Equipement: SEC01

autres composants : remplacement batterie palpeur effectué + marquage au sol vetuste

Etat : Rien à signaler le jour de la visite. Fonctionnement ok

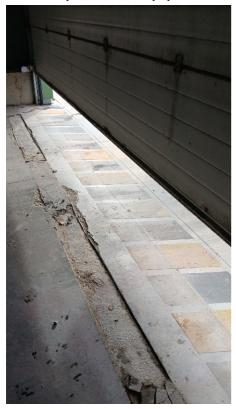
Equipement: SEC02

autres composants : remplacement batterie palpeur effectué + marquage au sol vetuste

Etat : Rien à signaler le jour de la visite. Fonctionnement ok

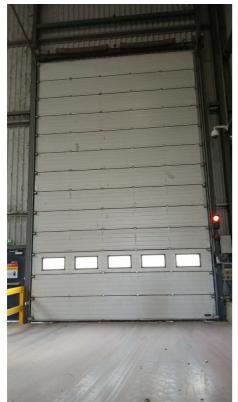
Equipement: SEC05

autres composants : remplacement batteries palpeur effectué + marquage au sol vetuste

Etat : Rien à signaler le jour de la visite. Fonctionnement ok
