Visite maintenance St Etienne

Date : 16/10/2024

Nom client : LEROY MERLIN ST PRIEST

Ville : ST PRIEST EN JAREZ

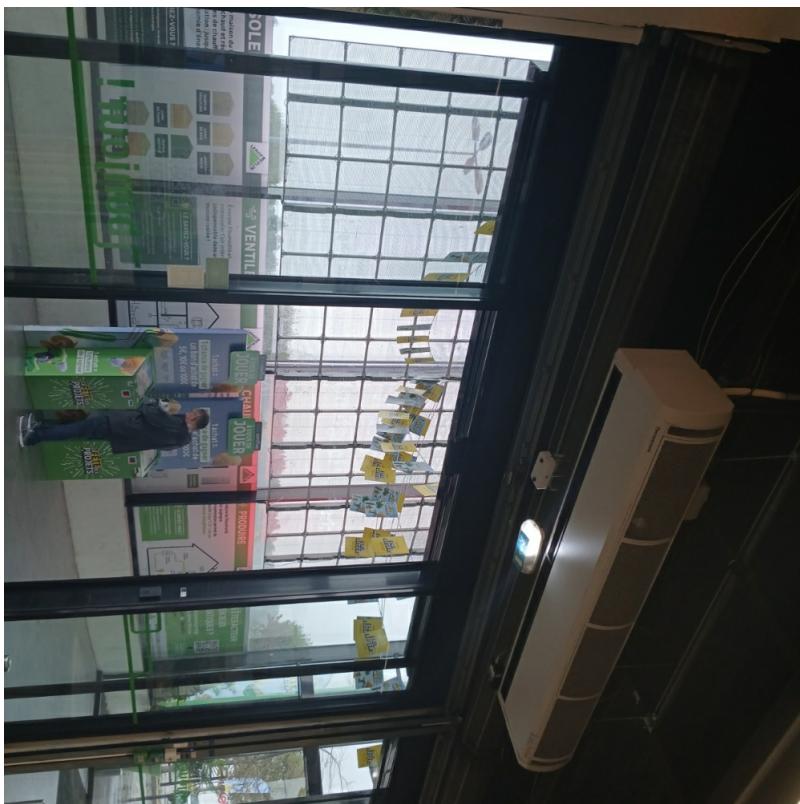
Photo équipement :

Etat : Rien à signaler le jour de la visite. Fonctionnement ok

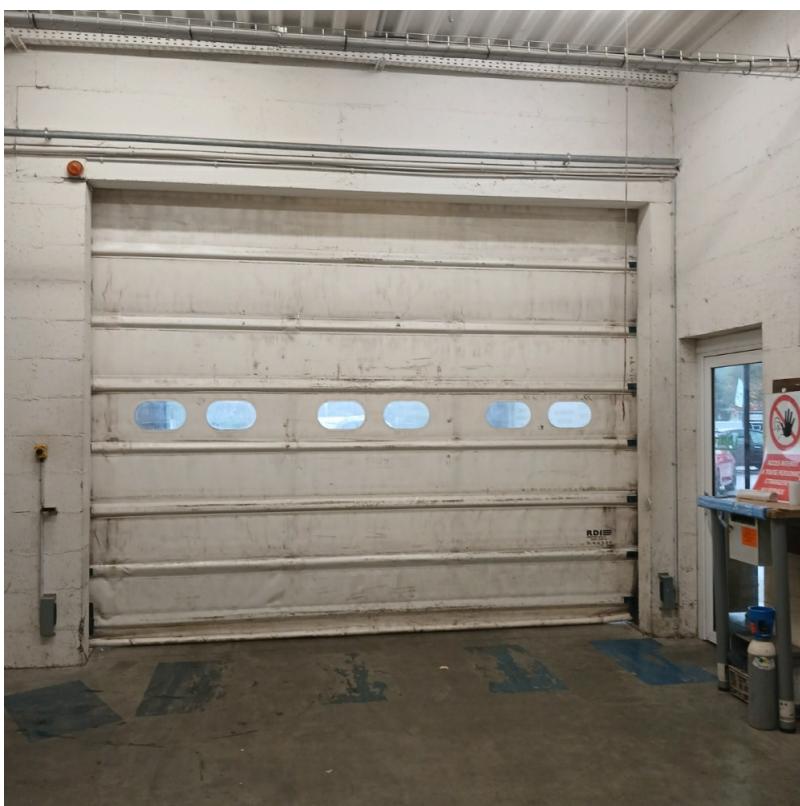
Photo équipement :

Etat : Rien à signaler le jour de la visite. Fonctionnement ok

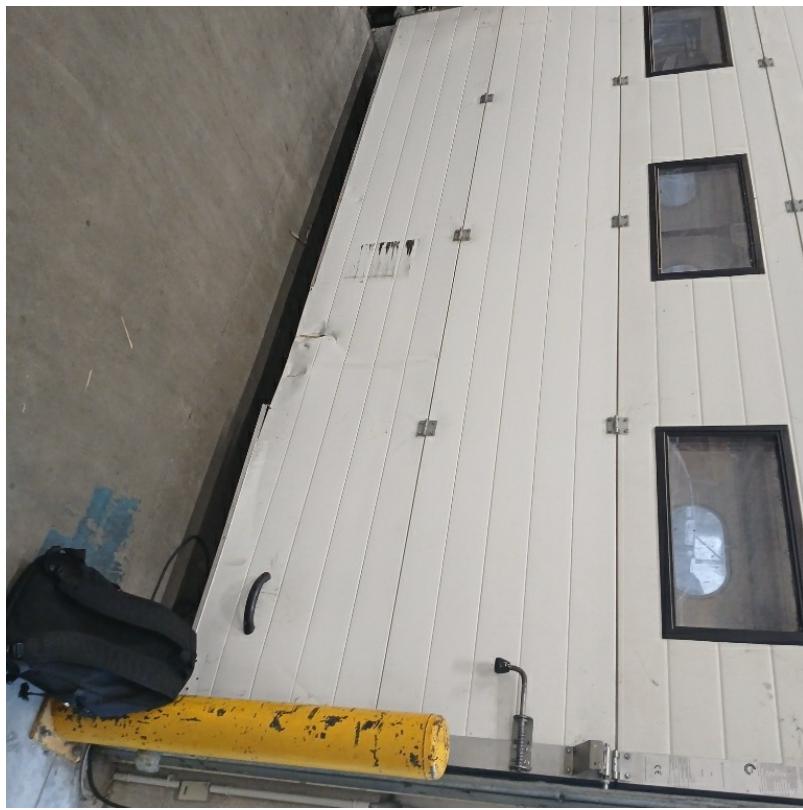
Photo panneau bas inter/ext :

ANOMALIE SEC RID RAP VOR PAC COU COF PBA : Panneaux à remplacer

Type panneau à remplacer : Bas

Nombre panneau à remplacer : 1

Localisation panneau à remplacer (numéro panneau) : 1

Largeur panneau bas : 4040

Hauteur panneau bas : 610

Etat : Travaux obligatoires

Temps de travail estimé pour la remise en état de l'équipement : 2h

Hauteur de nacelle nécessaire pour les travaux : Pas de nacelle

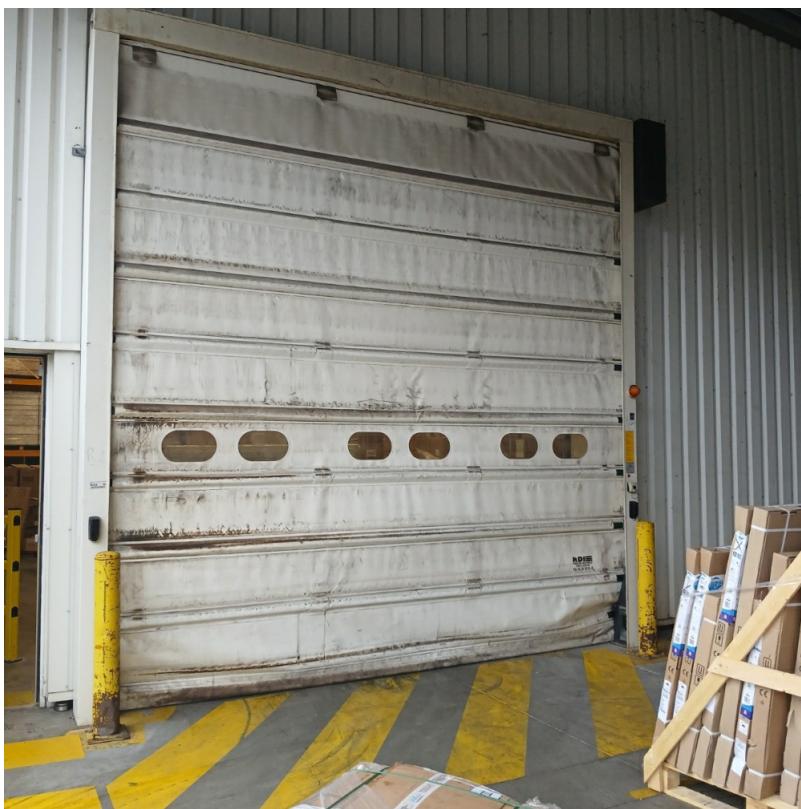
Photo équipement :

Etat : Rien à signaler le jour de la visite. Fonctionnement ok

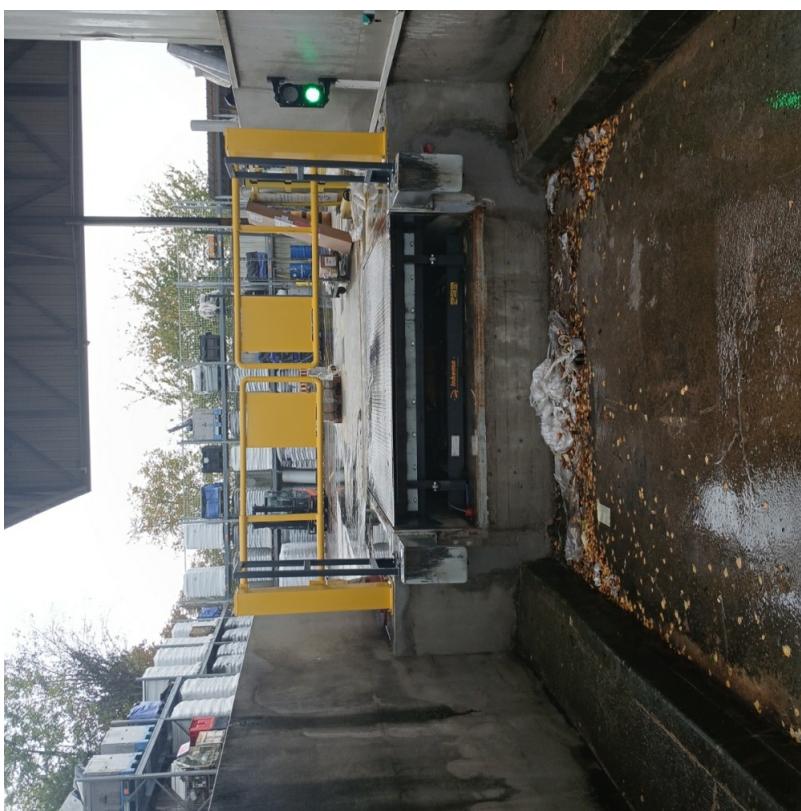
Photo équipement :

Etat : Rien à signaler le jour de la visite. Fonctionnement ok

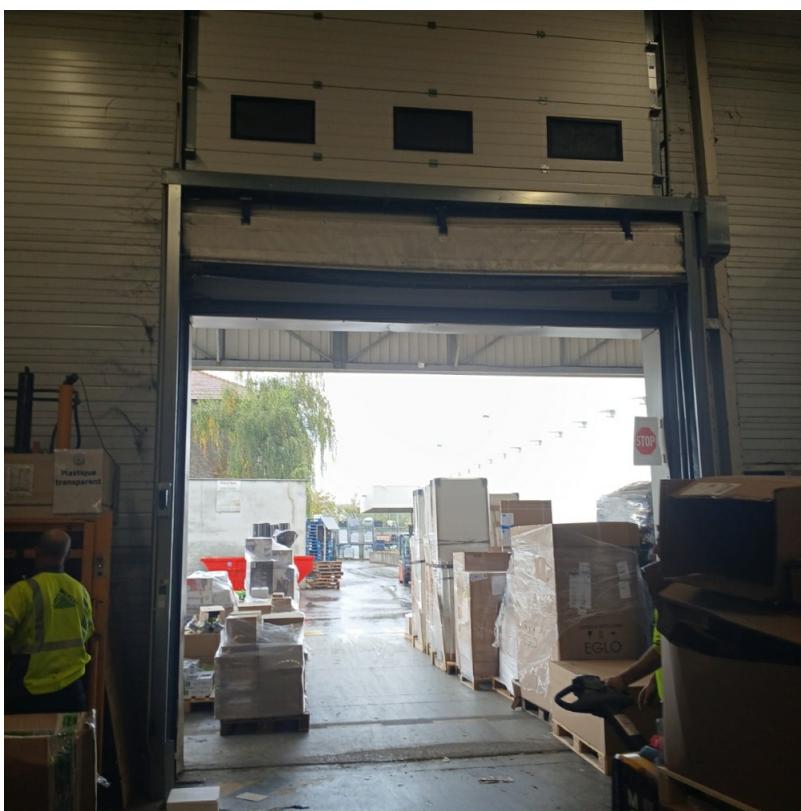
Photo équipement :

Etat : Rien à signaler le jour de la visite. Fonctionnement ok

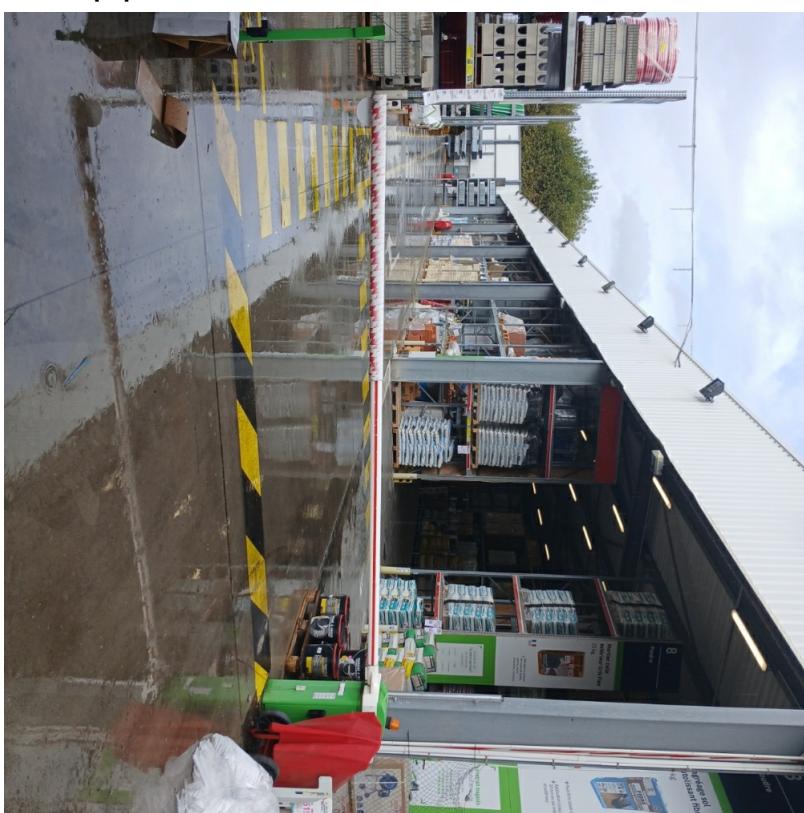
Photo équipement :

Etat : Rien à signaler le jour de la visite. Fonctionnement ok

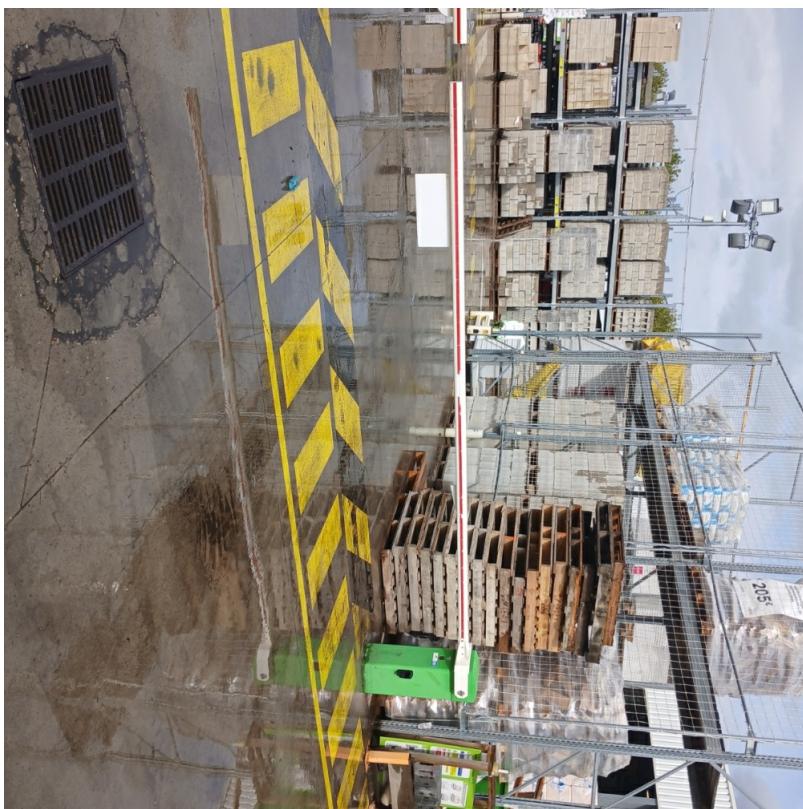
Photo équipement :

Etat : Rien à signaler le jour de la visite. Fonctionnement ok

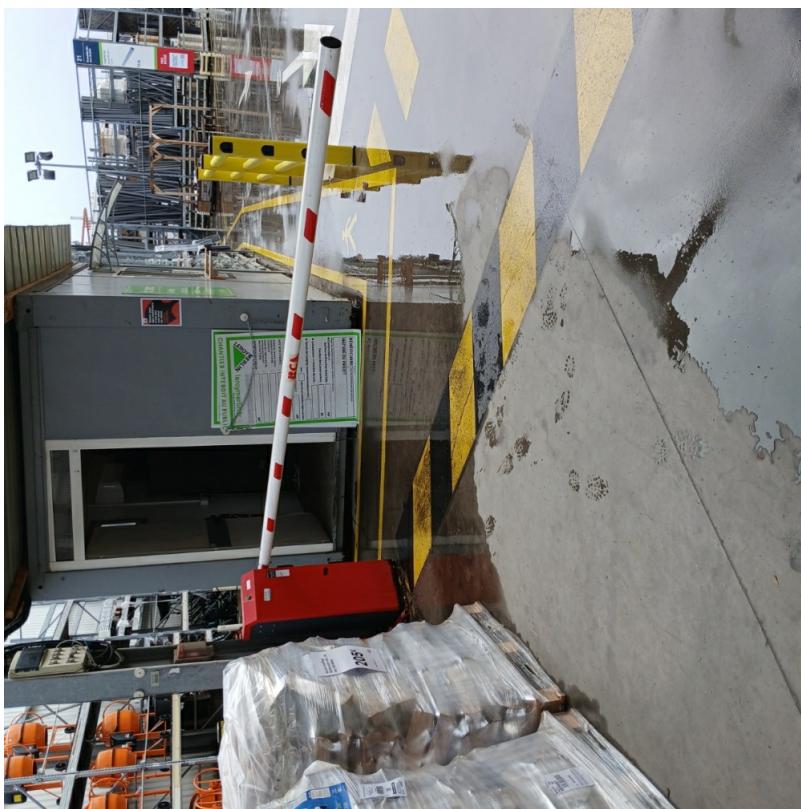
Photo équipement :

Etat : Rien à signaler le jour de la visite. Fonctionnement ok

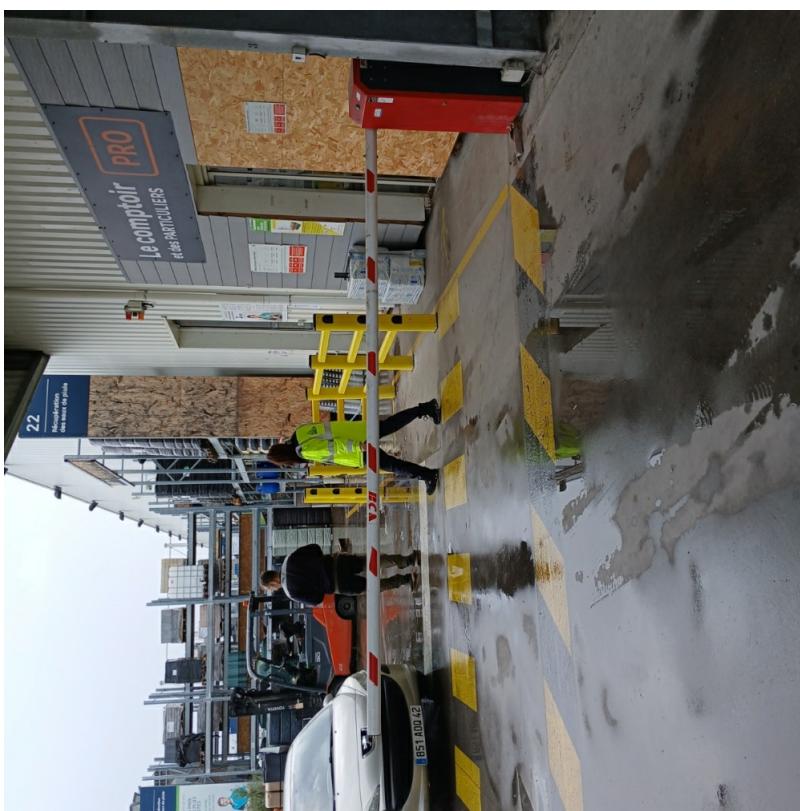
Photo équipement :

Etat : Rien à signaler le jour de la visite. Fonctionnement ok

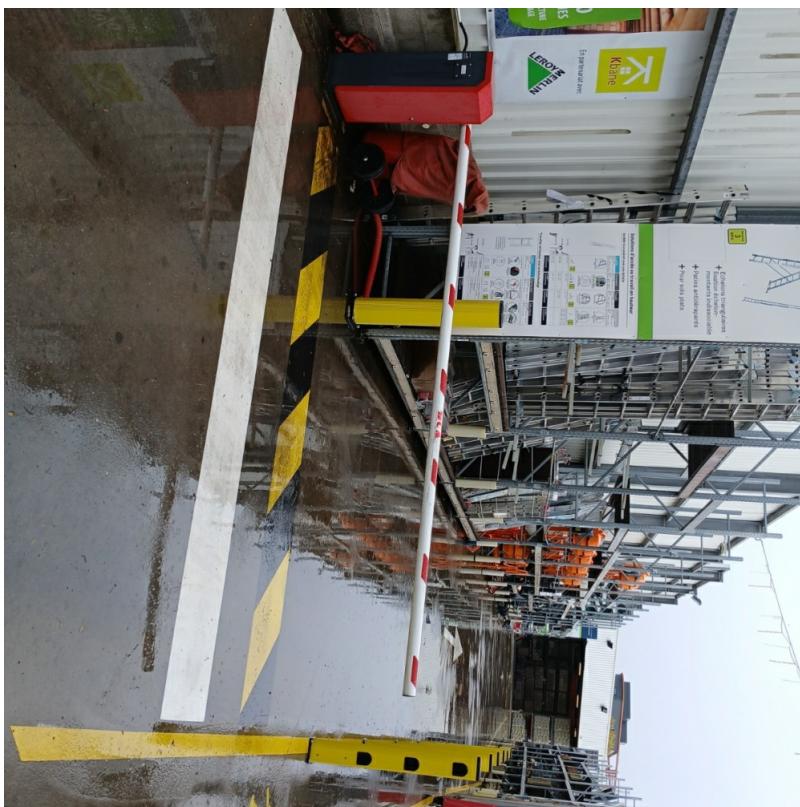
Photo équipement :

Etat : Rien à signaler le jour de la visite. Fonctionnement ok

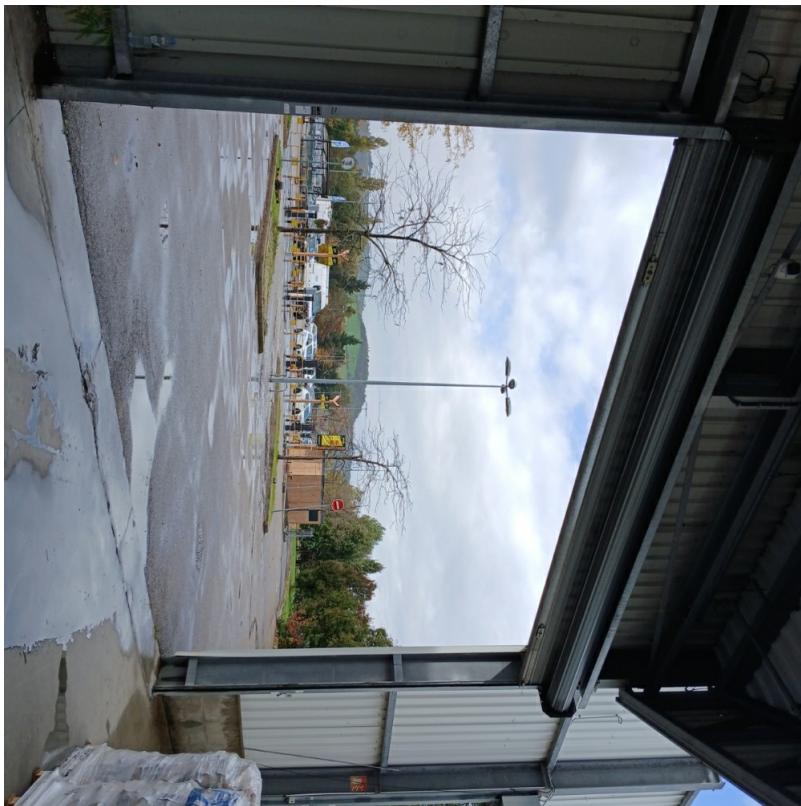
Photo équipement :

Etat : Rien à signaler le jour de la visite. Fonctionnement ok

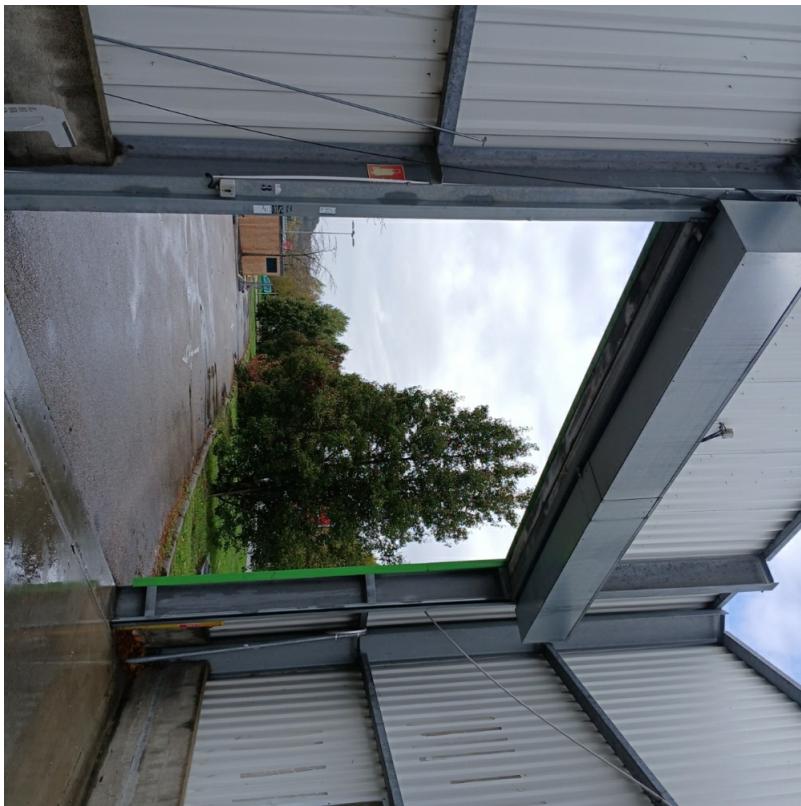
Photo équipement :

Etat : Rien à signaler le jour de la visite. Fonctionnement ok

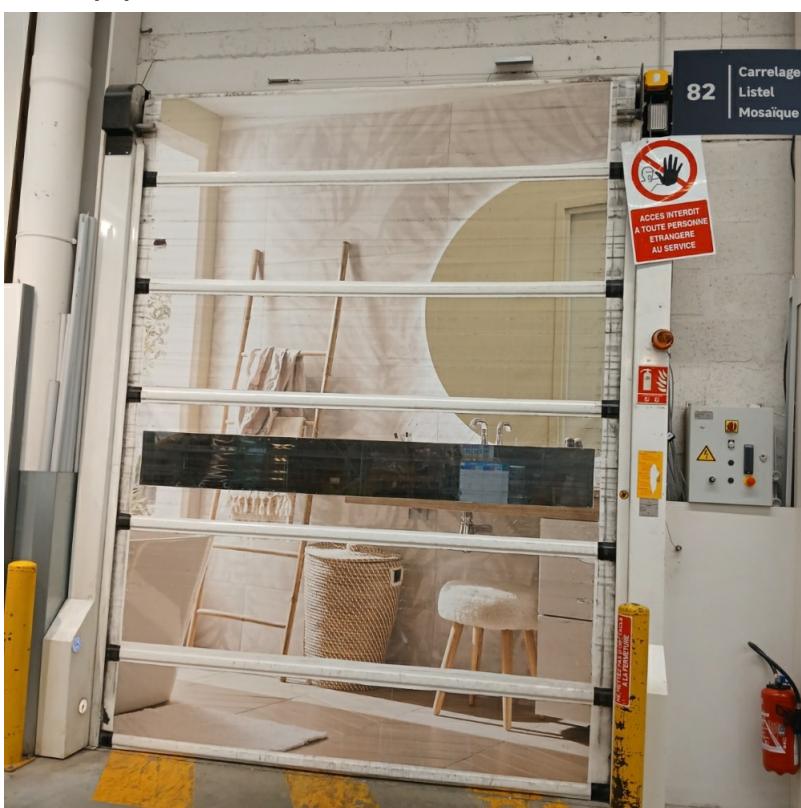
Photo équipement :

Etat : Rien à signaler le jour de la visite. Fonctionnement ok
