Visite maintenance MONTPELLIER

Date : 05/11/2024

Nom client : SDIS PONT ST ESPRIT

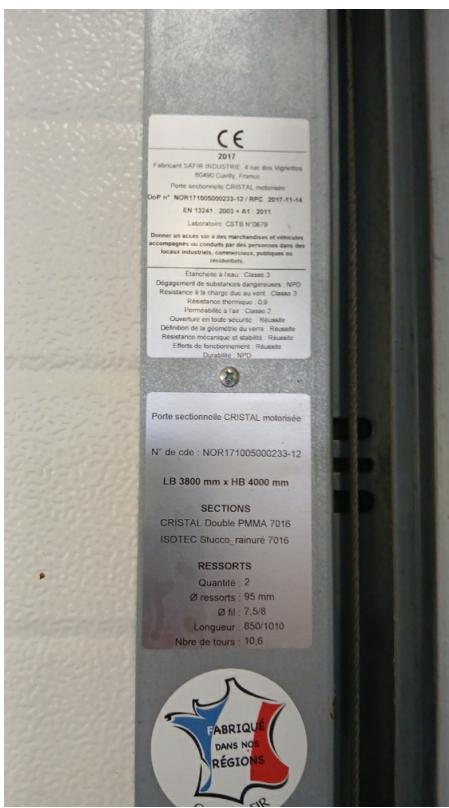
Photo plaque :

Etat : Rien à signaler le jour de la visite. Fonctionnement ok

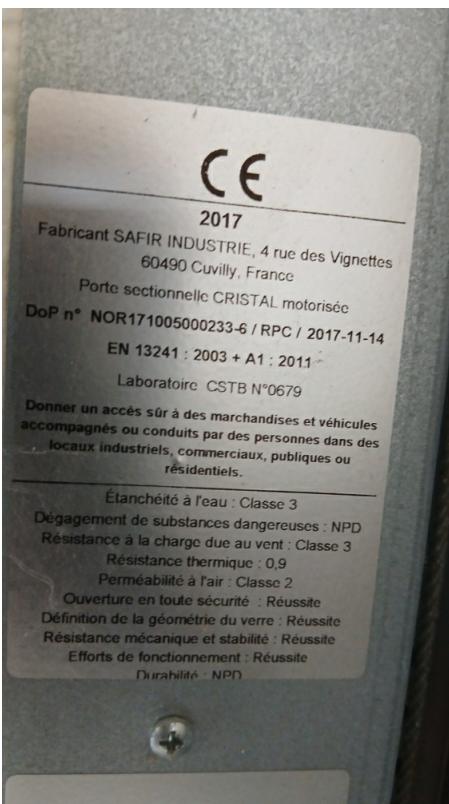
Photo plaque :

Etat : Rien à signaler le jour de la visite. Fonctionnement ok

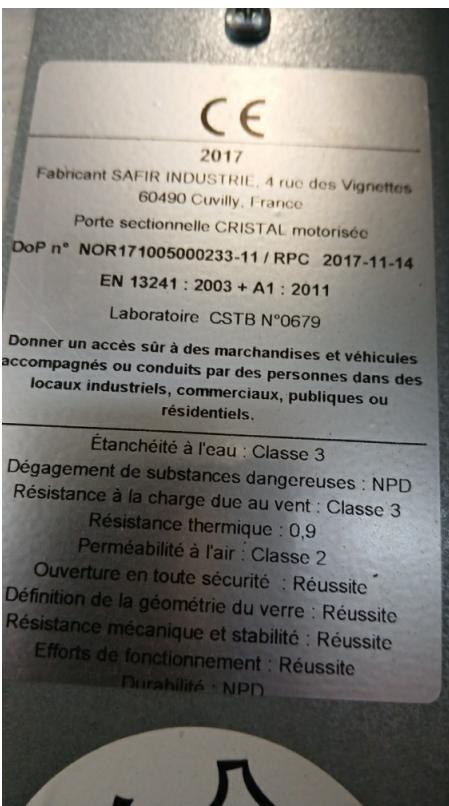
Equipement : SEC10

Anomalie / composant autres : problème carte coffret commande à l'ouverture. pas d'erreur affichée. s'arrête à un mètre à l'ouverture. on rappui ouverture et sa repart normalement. 1 une des 2 dernières cartes non remplacées.
