Visite maintenance GRENOBLE

Nom client: ADAPEI JANET

Equipement: RAP01

NATURE : Porte rapide

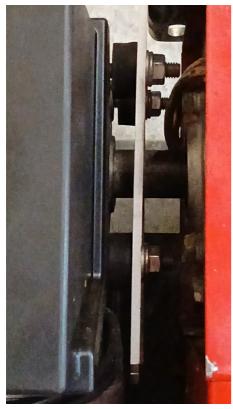
Photo équipement :

ANOMALIE SEC RID RAP VOR PAC COU COF PBA: Marquage au sol à effectuer, Raidisseur à remplacer

Anomalie / composant autres : tampon caoutchouc de moteur à châger le moteur bouge anormalement a la monté

et à la descente voir photo

Etat: Travaux à prévoir
