Visite maintenance MONTPELLIER

Nom client: GSVI MONTPELLIER

Equipement: PEX01

NATURE : Portail

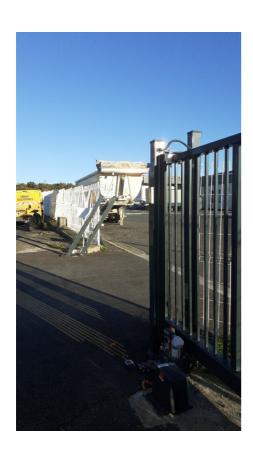
Anomalie / composant autres : portique de reception plié à remplacer, comprenant les accessoires suivant : 1 digicode intratone, un jeu de cellules cardin, un boîtier d'accès pompier. prevoir la reprise de la maçonnerie pour la fixation du portique. sous réserve du bon fonctionnement des câbles de liaisons !! hauteur approximative portique 2120, tubes 100x100

1 grillages de séparation à remplacer H. 1950 l. 1000 dim grillage 195x50 Coupure du courant et mise en fonctionnement manuel.

Etat : Equipement à l'arrêt le jour de la visite
