Visite maintenance GRENOBLE

Nom client: GLG ENERGIES

Equipement: SEC01

NATURE: Porte sectionnelle

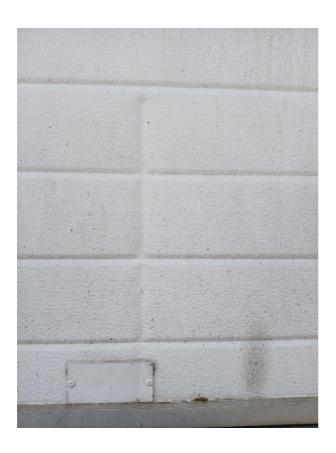
Photo choc tablier:

ANOMALIE SEC RID RAP VOR PAC COU COF PBA: Traces de choc sur le tablier ne gênant pas le bon

fonctionnement

Localisation choc tablier : Panneau bas, Panneau intermédiaire
