Etat des lieux Bordeaux

NOM CLIENT : ennolsys

ville : Soustons

Types équipements : PAU

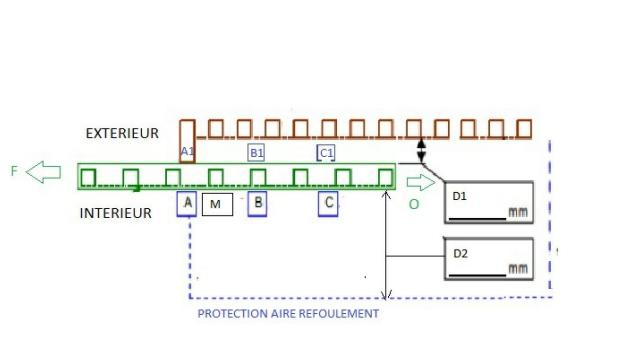
Protection de la surface du vantail : Cas 1.3

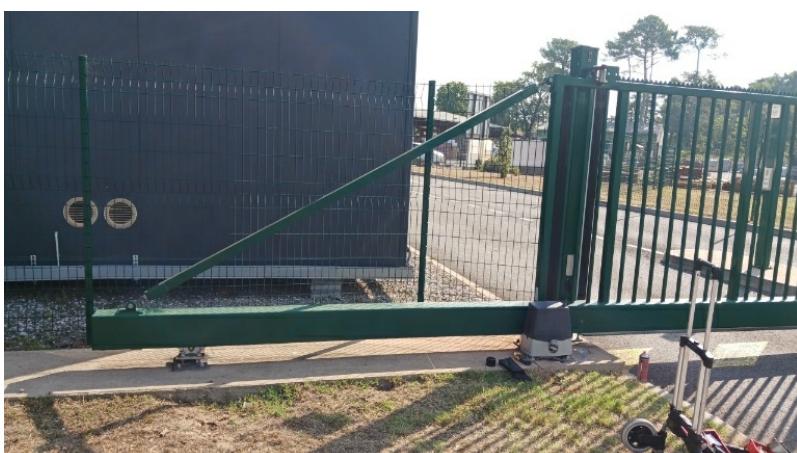
Valeurs mesurées au point 1 : 0

Commentaire supplémentaire si nécessaire : pas d appareil pour tester le couple
