ZPRÁVA Č. 143/2024
PRŮZKUM VOZOVKY

Sil. III/10566 Třitim
Km 1,280 – 1,680

Účel zprávy: **Zjednodušený průzkum vozovky a doporučení způsobu opravy**

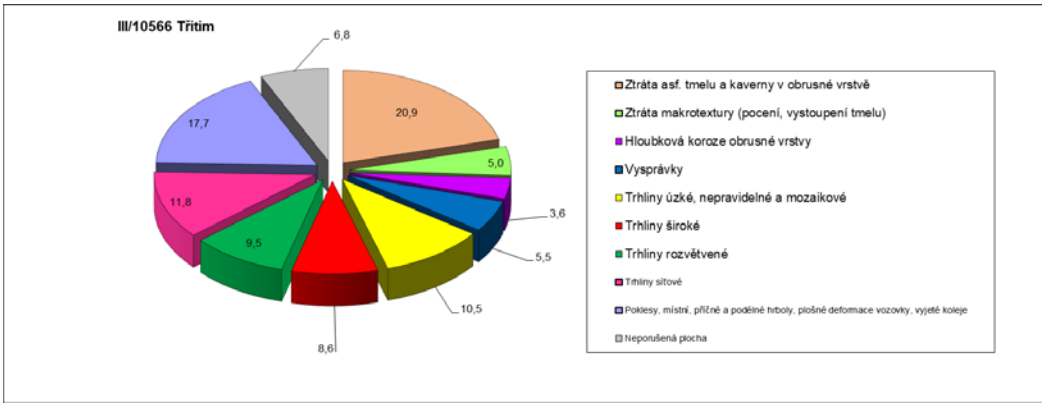
Při vizuální prohlídce komunikace byly zjištěny následující poruchy, které lze v souladu s TP 82 tab. 2 označit jako:

skupina poruch	číslo poruchy katalogového listu	název poruchy
Ztráta protismykových vlastností	02	Ztráta makrotextury
Ztráta hmoty	06 07 09	Ztráta asfaltového tmelu Hloubková koroze Vysprávky
Trhliny	11 12 13 14 15 16 17	Trhlina úzká podélná Trhlina úzká příčná Trhlina široká podélná Trhlina široká příčná Trhlina rozvětvená podélná Trhlina rozvětvená příčná Síťové trhliny
Deformace	21 26	Vyjeté koleje Plošná deformace vozovky

V souladu s TP 87 tab. 7 je komunikace klasifikovatelná stupněm 5.
