ZPRÁVA Č. 144/2024
PRŮZKUM VOZOVKY

Sil. III/10567 Horní Kněžeklady
Km 0,000 – 0,415

Účel zprávy: **Zjednodušený průzkum vozovky a doporučení způsobu opravy**

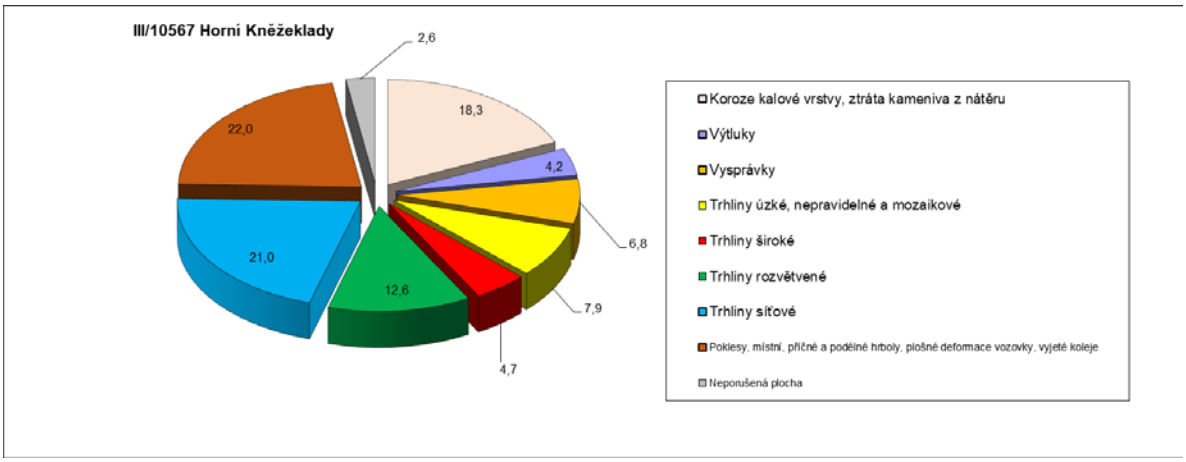
Při vizuální prohlídce komunikace byly zjištěny následující poruchy, které lze v souladu s TP 82 tab. 2 označit jako:

skupina poruch	číslo poruchy katalogového listu	název poruchy
Ztráta hmoty	05	Ztráta kameniva v nátěru
	08	Výtluky v obrusné vrstvě a krytu
	09	Vysprávky
Trhliny	10	Mozaikové trhliny
	11	Trhlina úzká podélná
	12	Trhlina úzká příčná
	13	Trhlina široká podélná
	14	Trhlina široká příčná
	15	Trhlina rozvětvená podélná
	16	Trhlina rozvětvená příčná
	17	Síťové trhliny
Deformace	18	Olamování krajů vozovky
	26	Plošná deformace vozovky
Jiné poruchy	29	Zvýšená nezpevněná krajnice

V souladu s TP 87 tab. 7 je komunikace klasifikovatelná stupněm 5.

Klasifikační stupeň na komunikaci je výsledkem hodnocení poruch a konstrukce komunikace. Proto je nezbytné provedení opravy tak, aby byla dlouhodobě zachována životnost celého rekonstruovaného úseku vozovky.
