ZPRÁVA Č. 145/2024
PRŮZKUM VOZOVKY

Sil. III/0236 Dobšice
Km 2,710 – 3,762

Účel zprávy: **Zjednodušený průzkum vozovky a doporučení způsobu opravy**

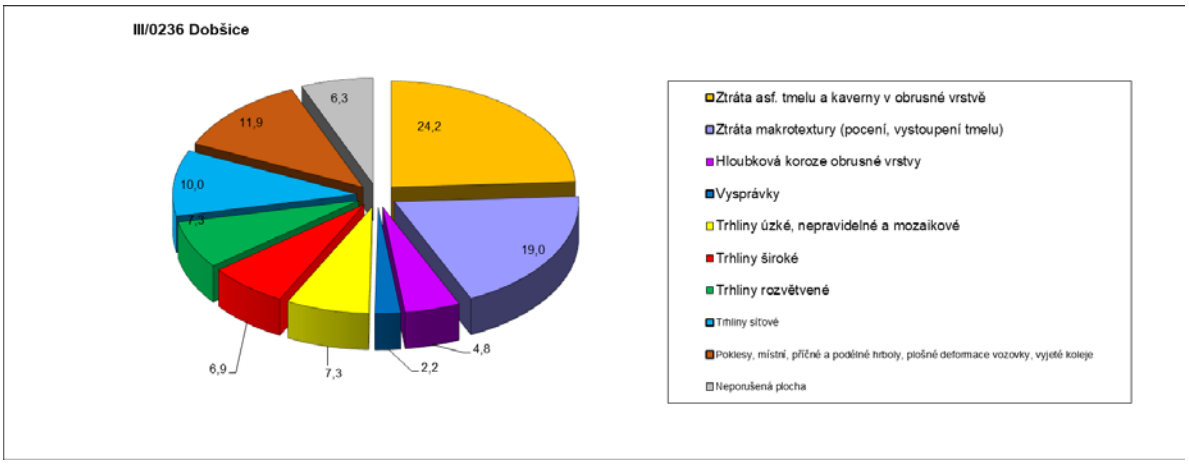
5.1. VIZUÁLNÍ PROHLÍDKA:

Při vizuální prohlídce komunikace byly zjištěny následující poruchy, které lze v souladu s TP 82 tab. 2 označit jako:

skupina poruch	číslo poruchy katalogového listu	název poruchy
Ztráta protismykových vlastností	02	Ztráta makrotextury
Ztráta hmoty	03 06 07 09	Kaverny Ztráta asfaltového tmelu Hloubková koroze Vysprávky
Trhliny	10 11 12 13 14 15 16 17	Mozaikové trhliny Trhlina úzká podélná Trhlina úzká příčná Trhlina široká podélná Trhlina široká příčná Trhlina rozvětvená podélná Trhlina rozvětvená příčná Síťové trhliny
Deformace	18 26	Olamování krajů vozovky Plošná deformace vozovky
Jiné poruchy	29	Zvýšená nezpevněná krajnice

V souladu s TP 87 tab. 7 je komunikace klasifikovatelná stupněm 5.
