SNÍŽENÍ ENERGETICKÉ NÁROČNOSTI MČ PRAHA 11 – UL. VIDÍMOVA

STUPEŇ PROJEKTU
DOKUMENTACE PRO PROVEDENÍ STAVBY

ČÁST DOKUMENTACE
D_STAVEBNÍ ČÁST

OBSAH VÝKRESU
D.1.1. SANACE – POHLED 5 A 6

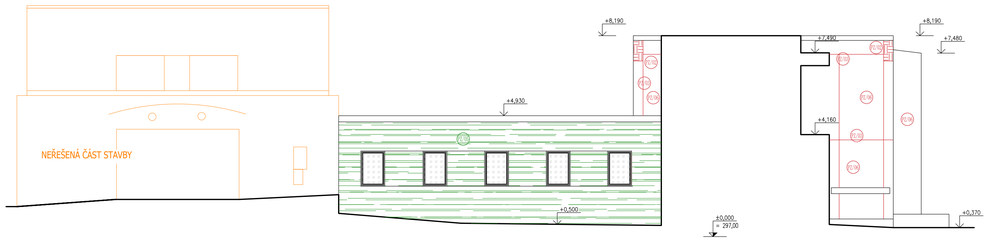
Pohled 5

POZNÁMKA – PZ/01
– VYBOČUJÍCÍ ATIKOVÉ ZDIVO – JEDNÁ SE O ATIKOVÉ SENDVIČOVÉ PANELY, KTERÉ JSOU PŘIVAŘENÉ K ŽB SKELETU. PŘEDPOKLÁDÁ SE, ATIKOVÉ PANELY NEJSOU ODDILATOVANÉ OD BETONOVÉ STROPNÍ DESKY A VLIVEM TEPELNÉ ROZTAŽNOSTI DOŠLO K POSUNUTÍ ATIKOVÝCH PANELŮ. STAVEBNÍMI ÚPRAVAMI DOJDE K ODHALENÍ SPOJŮ ATIKOVÉHO ZDIVA S ŽB SKELETEM A OVĚŘENÍ ŽE NEDOŠLO K DESTRUKCI SPOJE (SVÁRU) MEZI KONSTRUKCE. DODATEČNĚ BUDE PROVEDENO ODDILATOVÁNÍ ATIKOVÉHO PANELU ODSEKÁNÍ BETONOVÉ DESKY, KTERÁ TVOŘÍ SPÁDOVÁNÍ NA STŘEŠE V ŠÍŘCE SPÁRY MIN. 20MM. NÁSLEDNÝM ZATEPLENÍM OBÁLKY BUDOVY DOJDE K OCHRANĚ KONSTRUKCI PŘE VLIVY TEPELNÝCH ROZTAŽNOSTÍ A TÍM DOJDE K ZAMEZENÍ POHYBŮ KONSTRUKCÍ.

POZNÁMKA – PZ/02
– DOZDÍVKY NÁROŽÍ – NÁROŽÍ FASÁDY JSOU DOZDÍVANÉ Z PLYNOSILIKÁTOVÝCH TVÁRNIC. NĚKTERÉ DOZDÍVKY VYKAZUJÍ POSUNUTÍ A NESOUDRŽNOST S PODKLADEM. STAVEBNÍMI ÚPRAVAMI DOJDE K OVĚŘENÍ KOTVENÍ DOZDÍVEK NÁROŽÍ A JEJICH SOUDRŽNOSTI. PŘÍPADNĚ DOJDE K VYBOURÁNÍ DOZDÍVKY A NAHRAZENÍ ZDIVA NOVÝMI CHELNÝMI BLOKY O TL. 250MM, KTERÁ BUDE KOTVENA SYSTÉMOVÝMI KOTVAMI K OBVODOVÝM PANELŮ. NÁSLEDNĚ DOJDE K PROVEDENÍ OPATŘENÍ POSTŘIKEM CEMENTOVOU MALTOU A JADROVOU OMÍTKOU PRO VYROVNÁNÍ S OSTATNÍMI POVRCHY. NÁSLEDNĚ BUDE PROVEDENO ZATEPLENÍ KZS.

POZNÁMKA – PZ/03
– SPÁRY OBVODOVÝCH PANELŮ – SPÁRY MEZI JEDNOTLIVÝMI OBVODOVÝMI PANELY VYKAZUJÍ NEDOSTATEČNOU OCHRANU PŘED POVĚTRNOSTNÍMI VLIVY. SPÁRY JSOU VYPLNĚNÉ CEMENTOVOU MALTOU KDE PO ČASE DOCHÁZÍ K DEGRADACI VÝPLŇOVÉHO MATERIÁLU A JAKO OCHRANA JSOU V NĚKTERÝCH MÍSTECH ZALITÉ ASFALTOVOU ZÁLIVKOU. SPÁRA BUDE STAVEBNÍMI ÚPRAVAMI KOMPLETNĚ OBNOVENA. DOJDE K PROŠKRÁBNUTÍ A ODSTRANĚNÍ STÁVAJÍCÍ VÝPLŇOVÉ HMOTY, KTERÁ BUDE NAHRAZENA VHODNOU VÝPLŇOVOU HMOTOU S OBDOBNOU PEVNOSTÍ JAKO OBVODOVÉ PANELY. NAPŘ. VYSPRÁVKOU MALTOU NA BETON K VYPLNĚNÍ SPÁR.

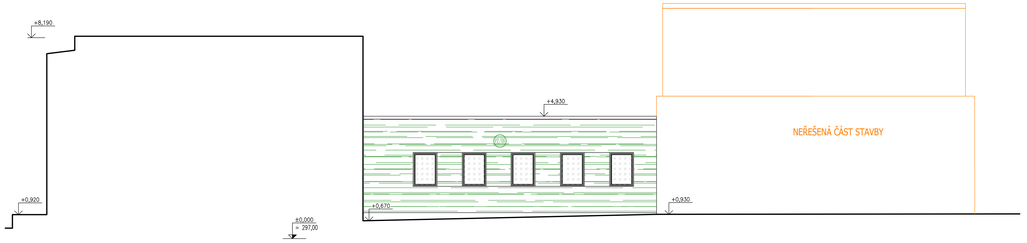
Pohled 6

POZNÁMKA – PZ/04
– ODHALENÁ VÝZTUŽ BETONOVÝCH PANELŮ – V NĚKTERÝCH MÍSTECH DOCHÁZÍ VLIVEM ZATÉKÁNÍ VODY A POVĚTRNOSTNÍCH PODMÍNEK K DEGRADACI OBVODOVÝCH PANELŮ ROZPADEM BETONU A ODHALENÍ VÝZTUŽE. STAVEBNÍMI ÚPRAVAMI DOJDE K OŠETŘENÍ TĚCHTO MÍST, NESOUDRŽNÉ VRSTVY MUSÍ BÝT ODSTRANĚNY A NA PEVNOU ČÁST. STÁVAJÍCÍ OCELOVÁ VÝZTUŽ BUDE DŮKLADNĚ OČIŠTĚNA A OPATŘENA ANTIKOROZNÍM NÁTĚREM S ADHEZNÍM MŮSTKEM. NÁSLEDNĚ BUDE OBVODOVÝ PANEL REPROFILOVÁN POMOCÍ VYSPRÁVKOVÉ POLYMERCEMENTOVÉ VÁLKY ZUŠLECHTĚNÉ MALTY NA BETON S INHIBITOREM KOROZE.

POZNÁMKA – PZ/05
– STÁVAJÍCÍ KZS – NĚKTERÉ ČÁSTI FASÁDY (VIZ. VYZNAČENÍ) JSOU JIŽ ZATEPLENÉ KZS Z PĚNOVÉHO POLYSTYRENU O TL. 80MM. ZATEPLENÍ BUDE KOMPLETNĚ ODSTRANĚNO, VČ. STÁVAJÍCÍ OMÍTKY AŽ NA PEVNÝ PODKLAD. PŘÍPADNÉ VADY FASÁDY BUDOU ŘEŠENY OBDOBNĚ JAKO NAVRŽENÉ OPATŘENÍ VIDITELNÝCH VAD NA FASÁDĚ. POVRCH FASÁDY BUDE PENETROVÁN, OPATŘEN POSTŘIKEM CEMENTOVOU MALTOU A JADROVOU OMÍTKOU O TL. 10–35MM. NÁSLEDNĚ BUDE PROVEDENO ZATEPLENÍ KZS.

POZNÁMKA – PZ/06
– FASÁDA OBJEKTU BUDE CELOPLOŠNĚ OSEKÁNA. STÁVAJÍCÍ OMÍTKA BUDE KOMPLETNĚ ODSTRANĚNA AŽ NA NOSNÝ POVRCH BETONOVÉHO OBVODOVÉHO PANELU. OBVODOVÉ PANELY VYKAZUJÍ VELKOU MÍRU NEROVNOSTÍ VLIVEM ŠPATNĚ PROVEDENÉ MONTÁŽE. Z TOHO DŮVODU BUDE ZVOLENA TLOUŠŤKA VYROVNÁVACÍ VRSTVY OMÍTKY PŘIZPŮSOBENA JEDNOTLIVÉ FASÁDĚ TAK, ABY BYL PODKLAD VYROVNANÝ PRO NÁSLEDNÉ PROVEDENÍ KZS. POVRCH BETONOVÉHO PANELU BUDE PENETROVÁN, OPATŘEN POSTŘIKEM CEMENTOVOU MALTOU A JADROVOU OMÍTKOU O TL. 10–25MM, V PŘÍPADĚ VĚTŠÍCH NEROVNOSTÍ SE NAVRHUJE, LOKÁLNĚ. V MÍSTĚ ODSKOKU SNÍŽENÍ TL. TEPELNÉHO IZOLANTU O 20MM . NÁSLEDNĚ BUDE PROVEDENO ZATEPLENÍ KZS.
