## Estudio Ruidos Molestos

Norma IRAM 4062:2016

Razón Social: **MAXIPACK S.A. – Planta 1**

fecha: **10/12/2022**

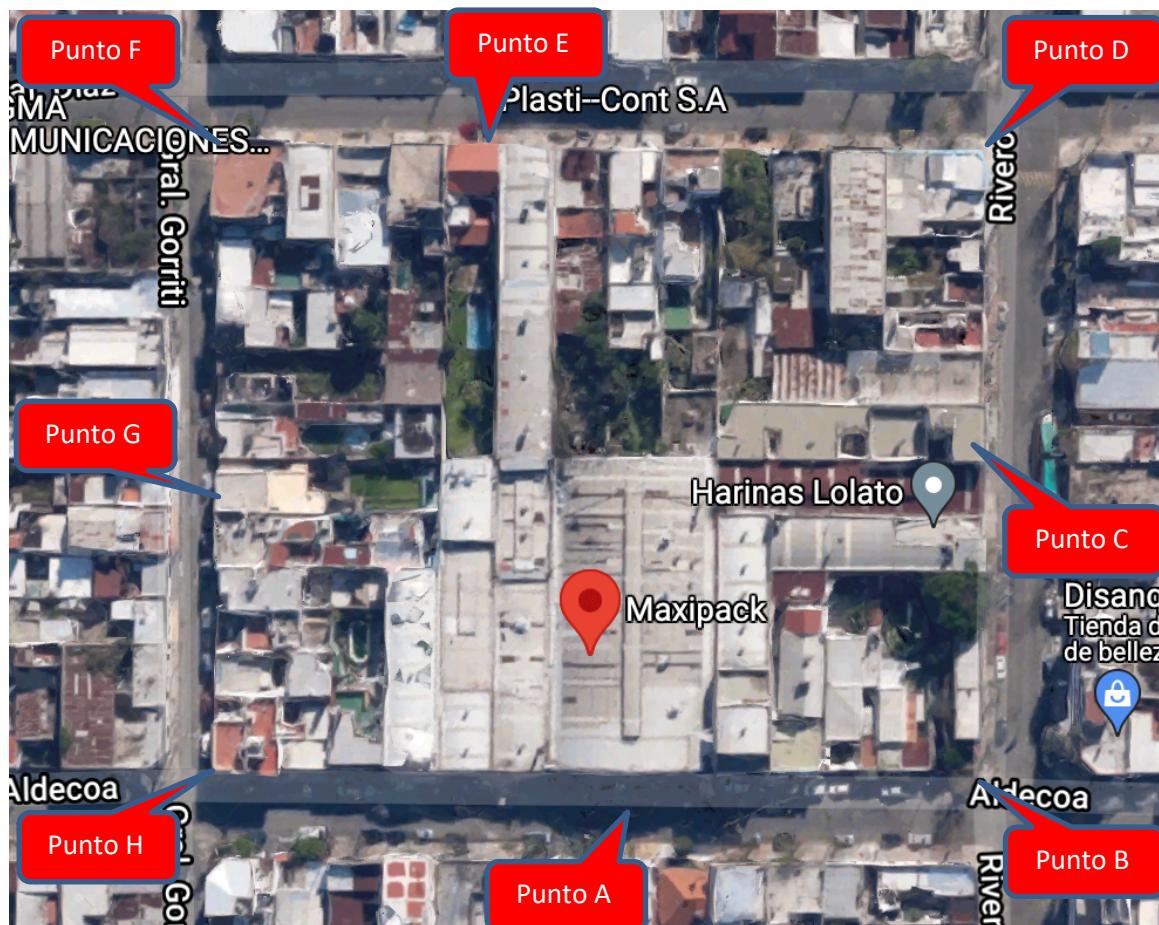
Lugares de Medición: las mediciones se realizaron desde el exterior del inmueble en un total de 8 puntos, los cuales cubren la totalidad de la fábrica.

Punto	Georreferencia	
A	34° 39' 53.90" S	58° 23'02.02" O
B	34° 39' 52.25" S	58° 23'02.05" O
C	34° 39' 50.56" S	58° 23'01.07" O
D	34° 39' 49.59" S	58° 23'03.22" O
E	34° 39' 51,38" S	58° 23'05.41" O
F	34° 39' 52.77" S	58° 23'07.03" O
G	34° 39' 54.40" S	58° 23'05.57" O
H	34° 39' 55.18" S	58° 23'03.93" O
