## Laserkopf macht regelmäßig Kühlpausen

Geändert am: Fr, 24 Jul, 2020 at 1:08 PM

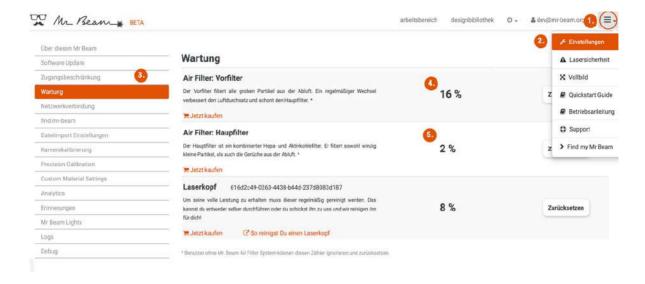
Dein Laser macht auf einmal regelmäßige Kühlpausen?

Diese Meldung kommt nur, wenn der Laserkopf **eine gewisse Temperatur übersteigt.** Dann setzt er zum Schutz eine 30 sekündliche Pause an. In vielen Fällen sollte es ok sein. Wenn du diese Meldung aber sehr oft bekommt, prüfe bitte folgende Checkliste:
