Qué atacar esta semana

Semana 31 de agosto al 6 de septiembre de 2026 · vs 24 al 30 de agosto de 2026

Semana 36 — 31 ago – 06 sep 2026

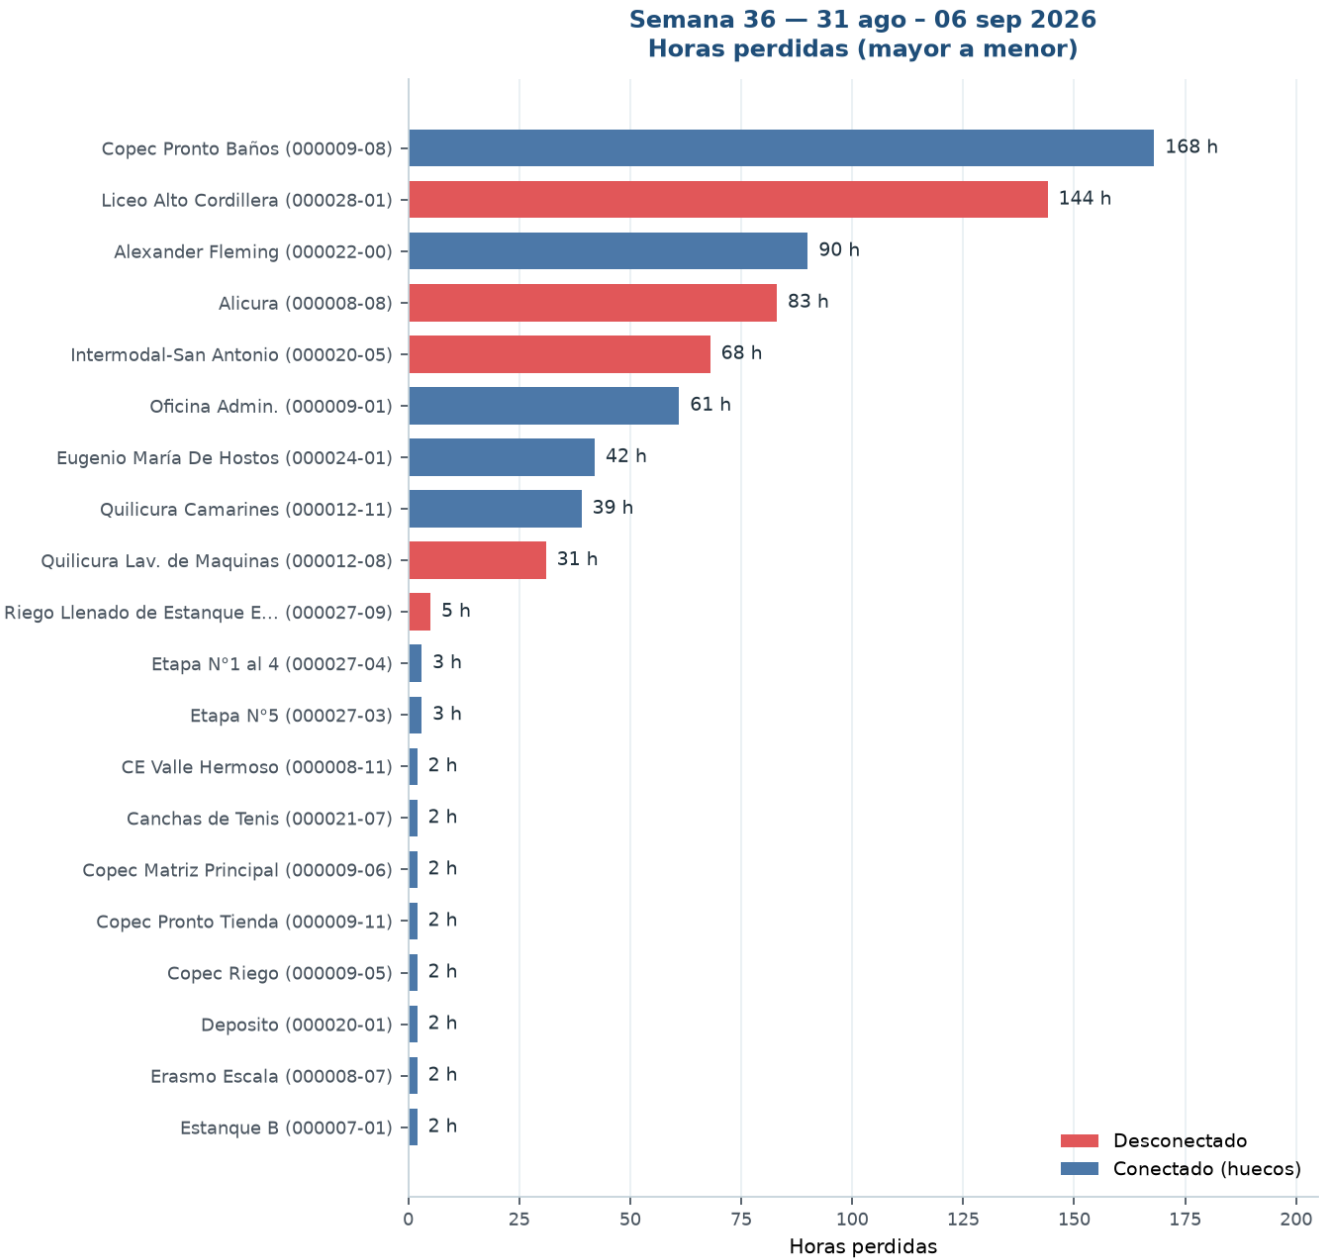
69 puntos · 818 h de flota (7,1% de las esperadas) · 6 de ellos están desconectados ahora.
