Reporte Agregado - AGUNSA

MONITOREO WES
Análisis consolidado de 1 puntos de monitoreo
Rango: 01-05-26 - 31-05-26
Generado: 29-05-26 18:41

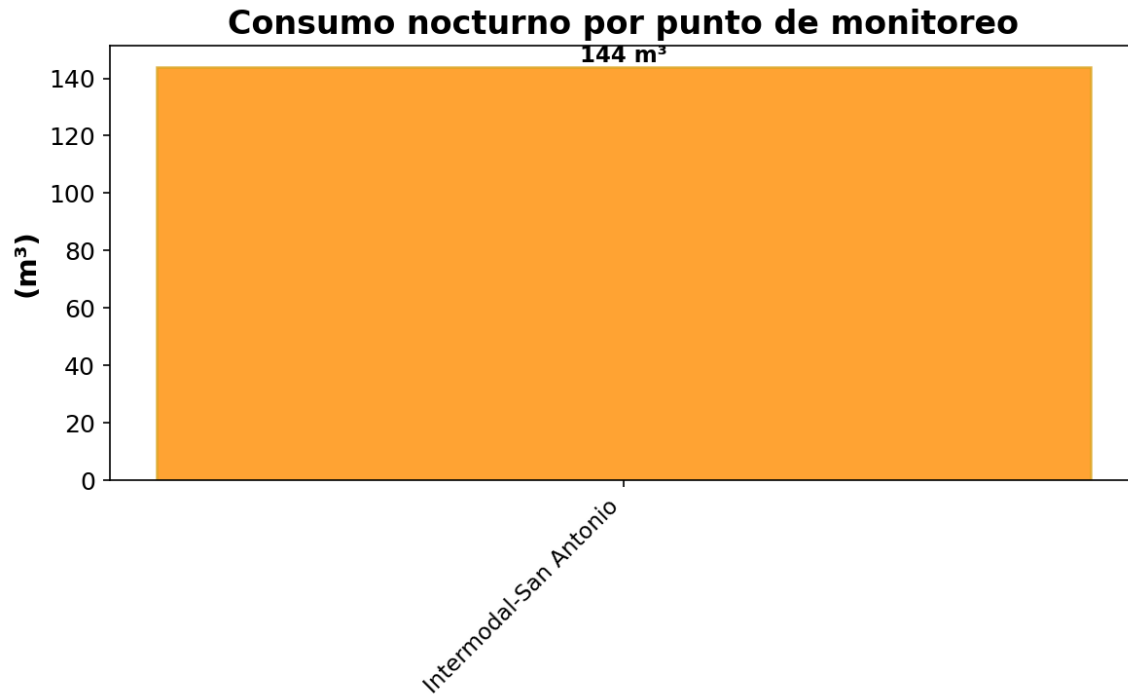
DÍA CON MAYOR CONSUMO NOCTURNO - INTERMODAL-SAN ANTONIO (02-05-26):

El nodo Intermodal-San Antonio registró 42 alerta(s) durante 25 día(s) del periodo analizado. La periodicidad de las alertas es frecuente (más del 80% de los días). Se identificó una proyección de filtración de 493,9 m³ (\$614.850), lo que indica un patrón de fuga constante durante el periodo.

El análisis de filtración detectó una proyección de fuga en el punto de monitoreo Intermodal-San Antonio, con un volumen proyectado de 493,9 m³ (114,8% del consumo total del punto).

Se recomienda realizar una inspección exhaustiva en el terreno de los puntos mencionados para identificar posibles fugas. Específicamente, se sugiere revisar el correcto funcionamiento de todos los artefactos conectados a la red de agua monitoreada por WES en estos puntos, verificando que no presenten fallas, desgaste o mal funcionamiento que puedan generar pérdidas de agua. Asimismo, se recomienda buscar indicadores de humedad en superficies del terreno, tales como áreas húmedas, charcos persistentes, crecimiento anormal de vegetación, o cualquier otra señal que pueda indicar la presencia de

una filtración subterránea. Estas acciones permitirán confirmar y localizar la fuente de la posible filtración identificada en el análisis.
