Reporte Agregado - CDUC

MONITOREO WES
Análisis consolidado de 5 puntos de monitoreo
Rango: 01-05-26 - 31-05-26
Generado: 28-05-26 18:53

RESUMEN EJECUTIVO AGREGADO

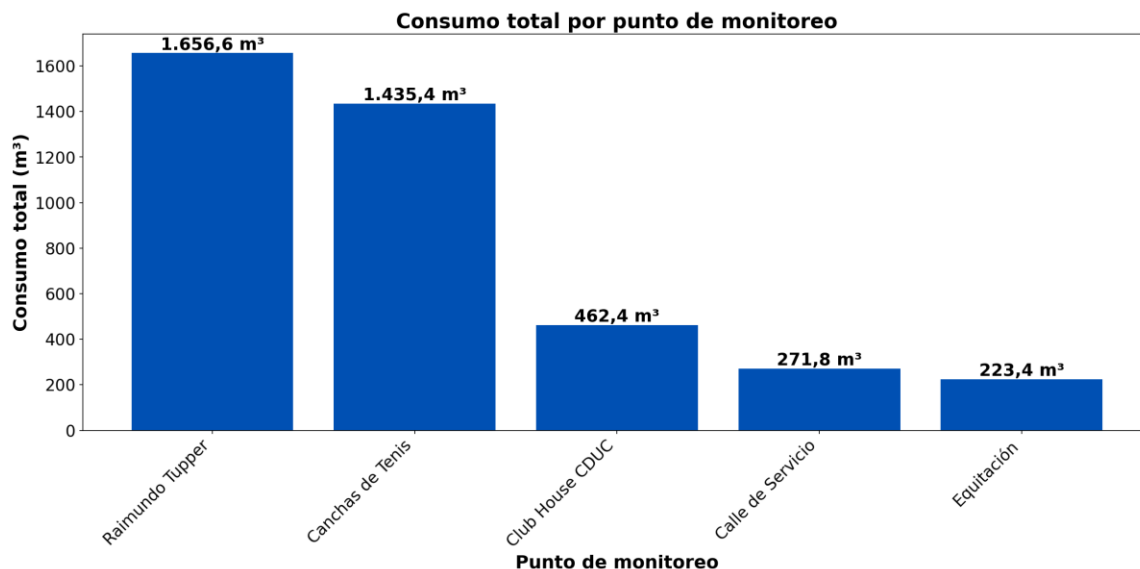
COMPARACIÓN DE CONSUMO POR PUNTO

Consumo total registrado en cada punto de monitoreo durante el periodo analizado.

El análisis comparativo revela que el punto con mayor consumo es Raimundo Tupper, con un total de 1.656,6 m³ durante el periodo analizado. Este valor representa un 104,5% por encima del promedio (809,9 m³ por punto), indicando una demanda significativamente superior a la media. Por otro lado, el punto con menor consumo es Equitación, con un total de 223,4 m³. Este valor representa un 72,4% por debajo del promedio, mostrando una demanda significativamente inferior. La diferencia entre el punto de mayor y menor consumo es considerable, siendo el consumo máximo aproximadamente 7,4 veces superior

al mínimo, lo que sugiere variaciones significativas en los patrones de uso entre los diferentes puntos de monitoreo.

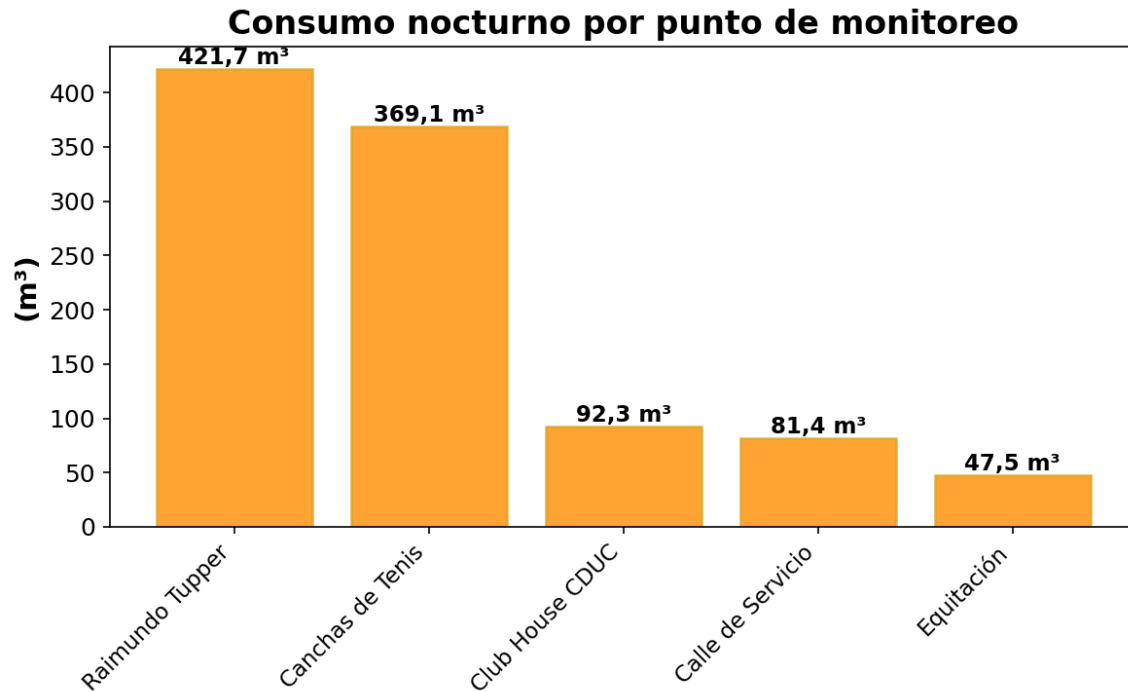
DÍA CON MAYOR CONSUMO NOCTURNO - CLUB HOUSE CDUC (28-05-26):

El nodo Club House CDUC registró 1 alerta(s) durante 1 día(s) del periodo analizado. La periodicidad de las alertas es puntual (menos del 20% de los días). Se identificó una proyección de filtración de 316,6 m³ (\$403.341), lo que indica un patrón de fuga constante durante el periodo.

Se recomienda realizar una inspección exhaustiva en el terreno de los puntos mencionados para identificar posibles fugas. Específicamente, se sugiere revisar el correcto funcionamiento de todos los artefactos conectados a la red de agua monitoreada por WES en estos puntos, verificando que no presenten fallas, desgaste o mal funcionamiento que puedan generar pérdidas de agua. Asimismo, se recomienda buscar indicadores de humedad en superficies del terreno, tales como áreas húmedas, charcos persistentes, crecimiento anormal de vegetación, o cualquier otra señal que pueda indicar la presencia de una filtración subterránea. Estas acciones permitirán confirmar y localizar la fuente de la posible filtración identificada en el análisis.

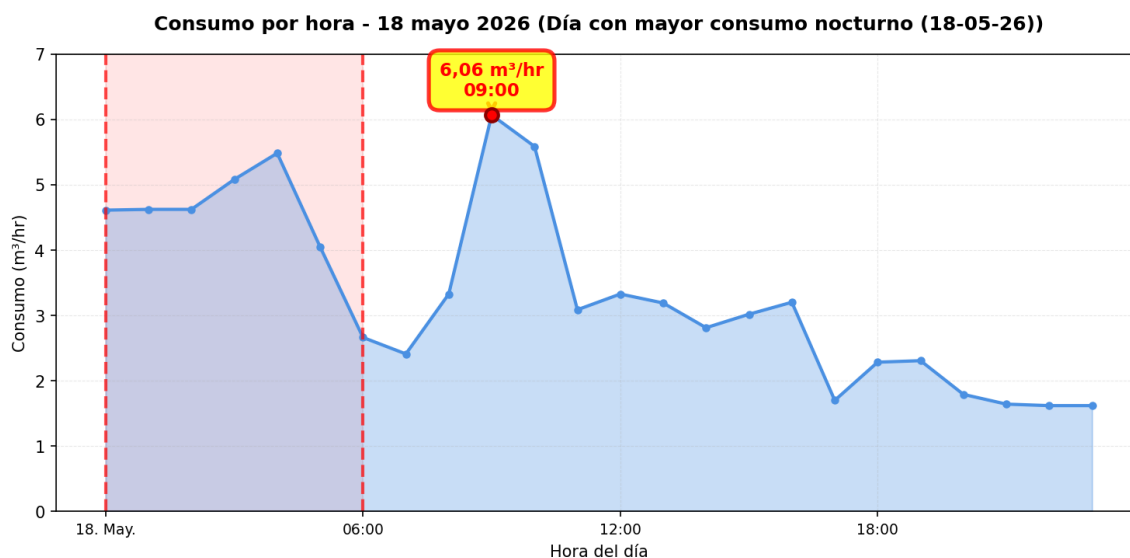
DÍA CON MAYOR CONSUMO NOCTURNO - RAIMUNDO TUPPER (18-05-26):

El nodo Raimundo Tupper registró 11 alerta(s) durante 10 día(s) del periodo analizado. La periodicidad de las alertas es intermitente (más del 20% de los días). Se identificó una proyección de filtración de 1.445,8 m³ (\$1.841.887), lo que indica un patrón de fuga constante durante el periodo.

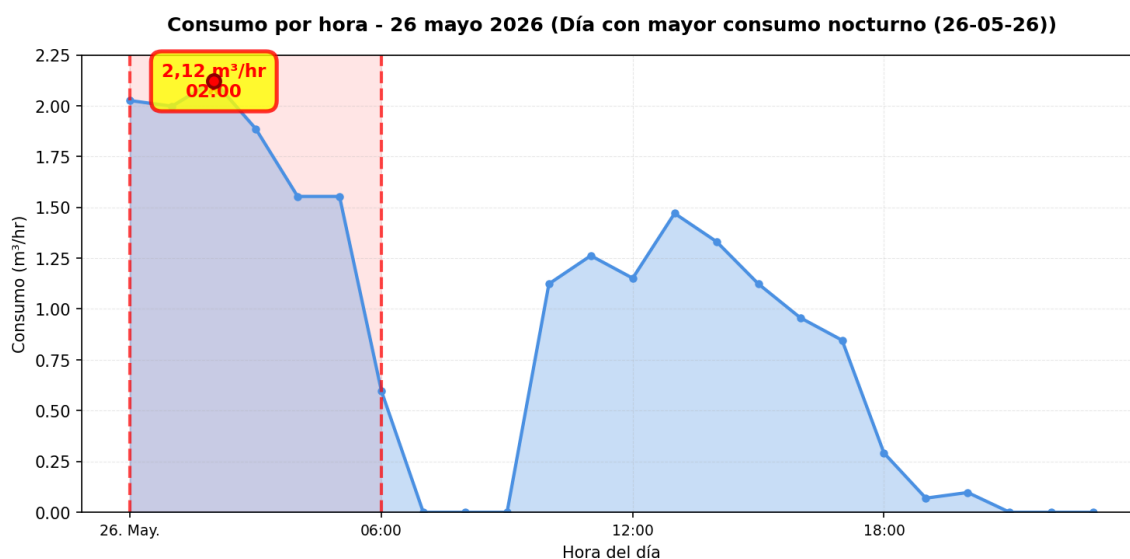
DÍA CON MAYOR CONSUMO NOCTURNO - EQUITACIÓN (26-05-26):

El nodo Equitación registró 3 alerta(s) durante 3 día(s) del periodo analizado. La periodicidad de las alertas es puntual (menos del 20% de los días). Se identificó una proyección de filtración de 162,7 m³ (\$207.321), lo que indica un patrón de fuga constante durante el periodo.

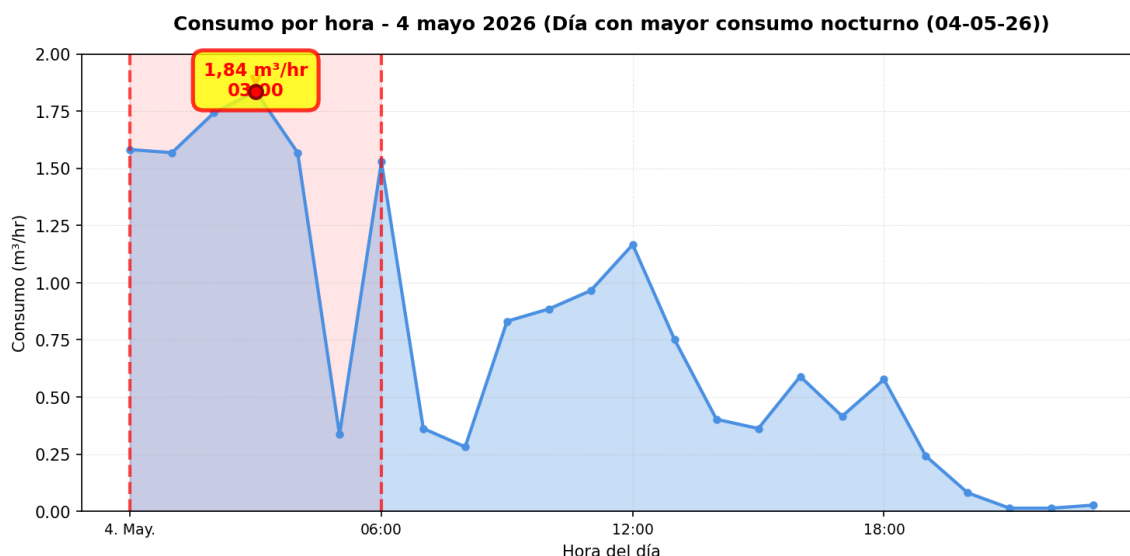
DÍA CON MAYOR CONSUMO NOCTURNO - CALLE DE SERVICIO (04-05-26):

El nodo Calle de Servicio registró 13 alerta(s) durante 12 día(s) del periodo analizado. La periodicidad de las alertas es intermitente (más del 20% de los días). Se identificó una proyección de filtración de 279,1 m³ (\$355.597), lo que indica un patrón de fuga constante durante el periodo.

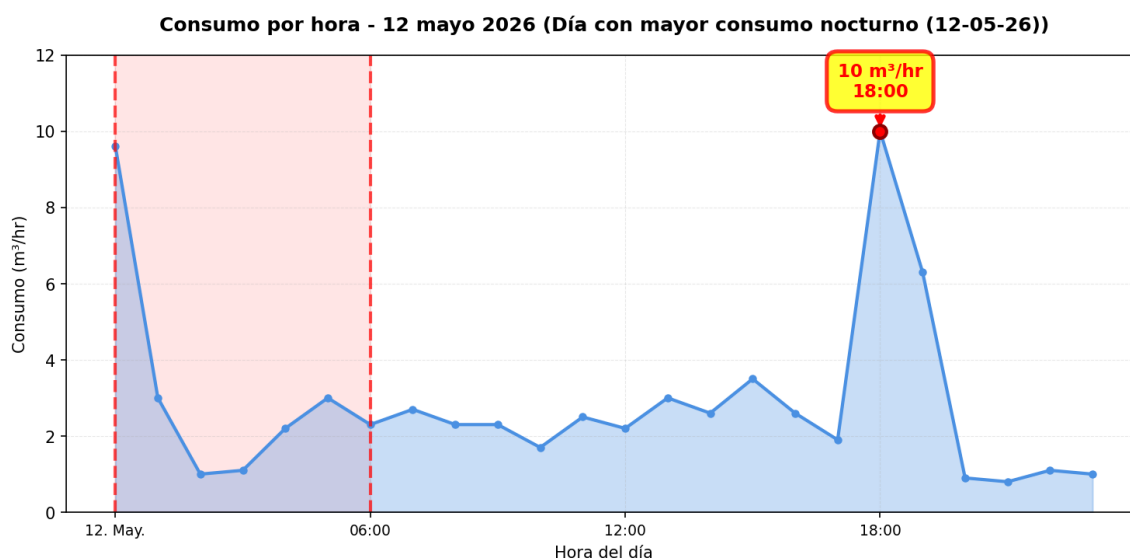
DÍA CON MAYOR CONSUMO NOCTURNO - CANCHAS DE TENIS (12-05-26):

El nodo Canchas de Tenis registró 9 alerta(s) durante 9 día(s) del periodo analizado. La periodicidad de las alertas es intermitente (más del 20% de los días). Se identificó una proyección de filtración de 1.265,6 m³ (\$1.612.329), lo que indica un patrón de fuga constante durante el periodo.
