Reporte Agregado - Club Providencia

MONITOREO WES
Análisis consolidado de 2 puntos de monitoreo
Rango: 01-04-26 - 30-04-26
Generado: 06-05-26 14:02

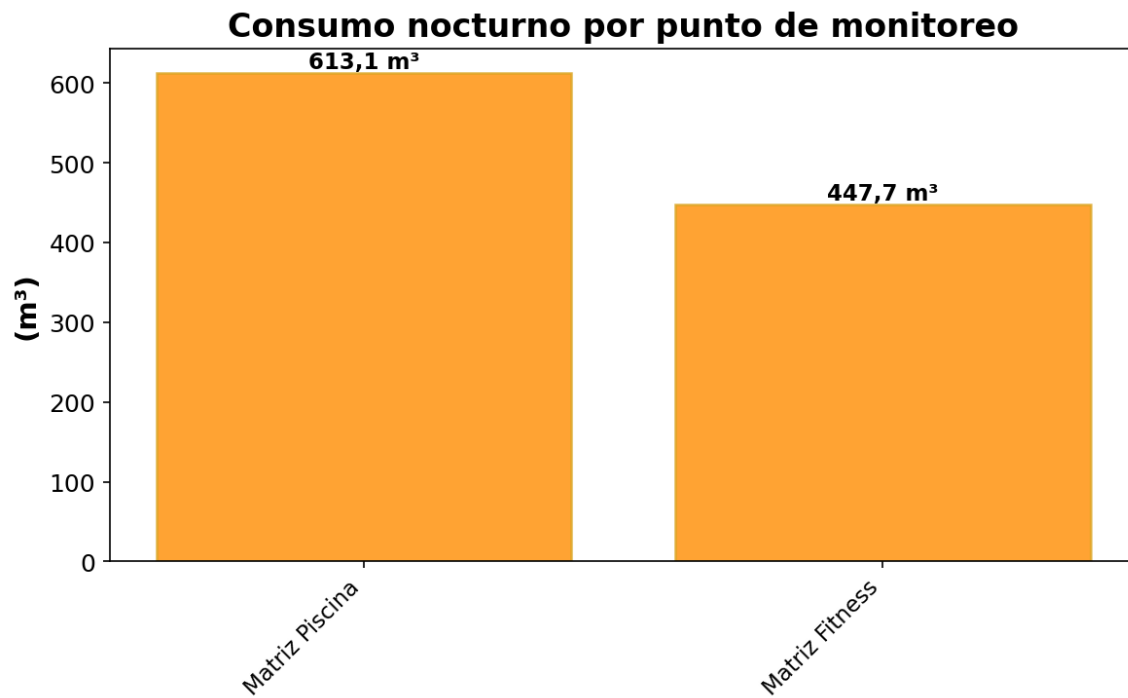
COMPARACIÓN DE CONSUMO POR PUNTO

Consumo total registrado en cada punto de monitoreo durante el periodo analizado.

El análisis comparativo revela que el punto con mayor consumo es Matriz Piscina, con un total de 3.259,9 m³ durante el periodo analizado. Este valor representa un 37% por encima del promedio (2.379,7 m³ por punto), indicando una demanda significativamente superior a la media. Por otro lado, el punto con menor consumo es Matriz Fitness, con un total de 1.499,5 m³. Este valor representa un 37% por debajo del promedio, mostrando una demanda significativamente inferior. La diferencia entre el punto de mayor y menor consumo es considerable, siendo el consumo máximo aproximadamente 2,2 veces superior

al mínimo, lo que sugiere variaciones significativas en los patrones de uso entre los diferentes puntos de monitoreo.

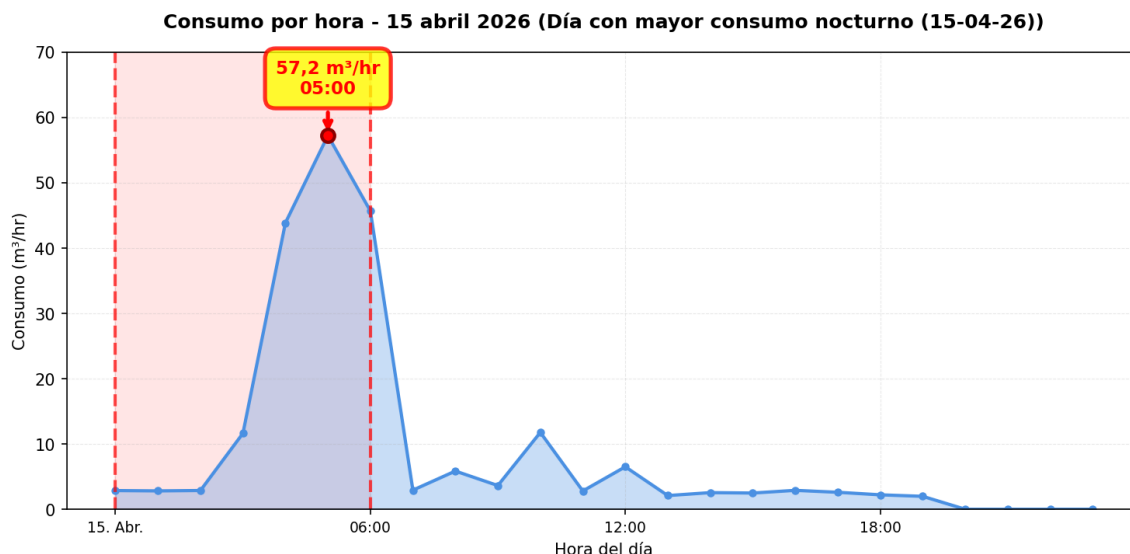
DÍA CON MAYOR CONSUMO NOCTURNO - MATRIZ FITNESS (15-04-26):

El nodo Matriz Fitness registró 3 alerta(s) durante 3 día(s) del periodo analizado. La periodicidad de las alertas es puntual (menos del 20% de los días). Se identificó una proyección de filtración de 1.535,1 m³ (\$1.918.923), lo que indica un patrón de fuga constante durante el periodo.

Las alertas registradas son puntuales y no se repiten todos los días durante el periodo analizado. Por lo tanto, no se realiza una proyección de filtración continua ni se genera la gráfica comparativa de consumo efectivo versus filtración, ya que las alertas no representan un patrón de fuga constante.

Se recomienda realizar una inspección exhaustiva en el terreno de los puntos mencionados para identificar posibles fugas. Específicamente, se sugiere revisar el correcto funcionamiento de todos los artefactos conectados a la red de agua monitoreada por WES en estos puntos, verificando que no presenten fallas, desgaste o mal funcionamiento que puedan generar pérdidas de agua. Asimismo, se recomienda buscar indicadores de humedad en superficies del terreno, tales como áreas húmedas, charcos persistentes, crecimiento anormal de vegetación, o cualquier otra señal que pueda indicar la presencia de

una filtración subterránea. Estas acciones permitirán confirmar y localizar la fuente de la posible filtración identificada en el análisis.
