Reporte Agregado - Club Providencia

MONITOREO WES
Análisis consolidado de 2 puntos de monitoreo
Rango: 01-05-26 - 31-05-26
Generado: 01-06-26 14:59

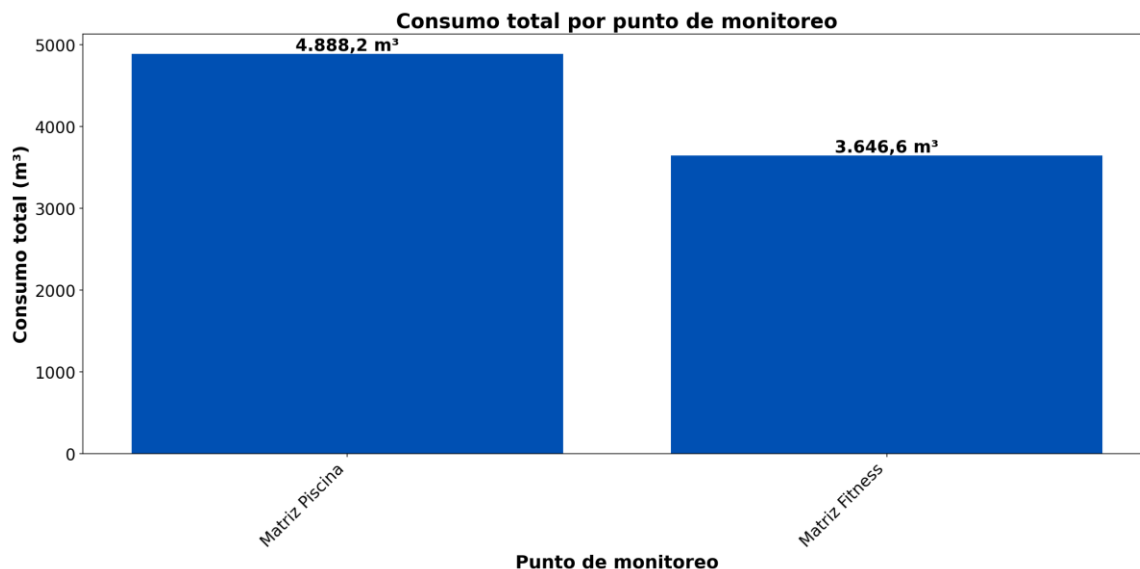
COMPARACIÓN DE CONSUMO POR PUNTO

Consumo total registrado en cada punto de monitoreo durante el periodo analizado.

El análisis comparativo revela que el punto con mayor consumo es Matriz Piscina, con un total de 4.888,2 m³ durante el periodo analizado. Este valor se encuentra cercano al promedio de 4.267,4 m³ por punto. Por otro lado, el punto con menor consumo es Matriz Fitness, con un total de 3.646,6 m³. Este valor también se encuentra cercano al promedio. Los puntos muestran consumos relativamente homogéneos, con una diferencia limitada entre el máximo y el mínimo.

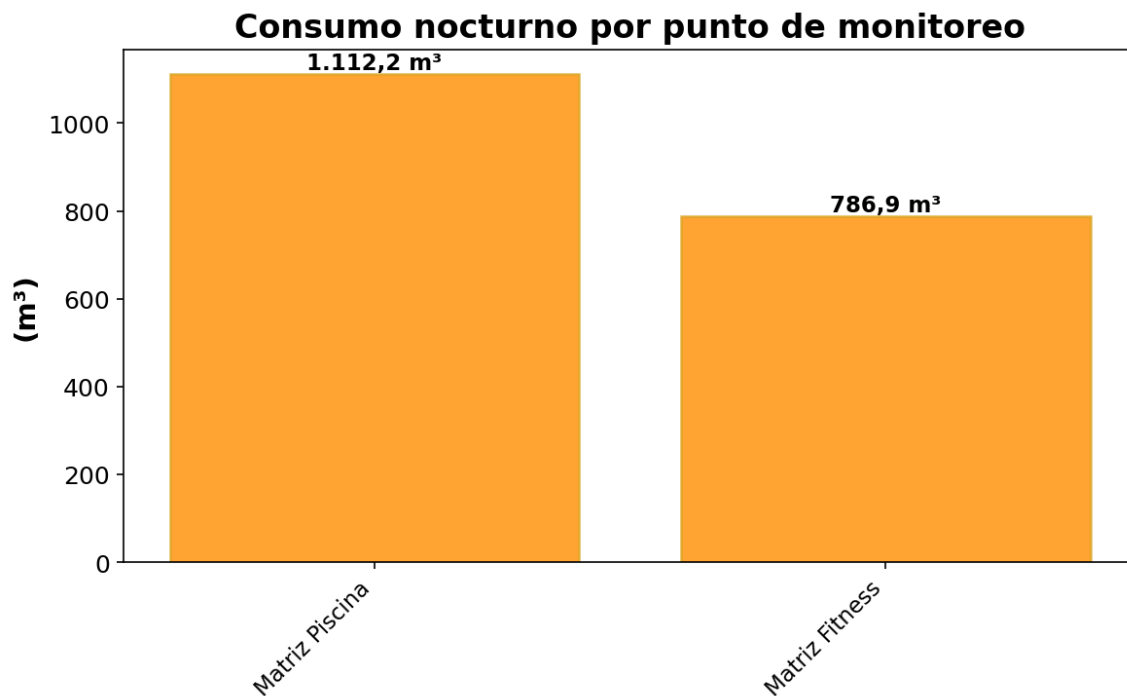
Ranking	Dispositivo	Consumo total (m³)	Número de alerta	Consumo nocturno	Proyección de filtración
1	Matriz Piscina	4.888,2	0	1.112,2 m³ (31 días, 100%)	3.813,2 m³ (78%)
2	Matriz Fitness	3.646,6	0	786,9 m³ (28 días, 96,6%)	2.697,8 m³ (74%)
	TOTAL	8.534,8	0	1.899 m³	6.511 m³

El análisis de filtración detectó proyecciones de fuga en los siguientes puntos de monitoreo: Matriz Piscina y Matriz Fitness. Estos puntos presentan consumos nocturnos significativos que sugieren la presencia de fugas constantes durante el periodo analizado.

Se recomienda realizar una inspección exhaustiva en el terreno de los puntos mencionados para identificar posibles fugas. Específicamente, se sugiere revisar el correcto funcionamiento de todos los artefactos conectados a la red de agua monitoreada por WES en estos puntos, verificando que no presenten fallas, desgaste o mal funcionamiento que puedan generar pérdidas de agua. Asimismo, se recomienda buscar indicadores de humedad en superficies del terreno, tales como áreas húmedas, charcos persistentes, crecimiento anormal de vegetación, o cualquier otra señal que pueda indicar la presencia de una filtración subterránea. Estas acciones permitirán confirmar y localizar la fuente de la posible filtración identificada en el análisis.
