Informe comparativo — Reparación de fugas en matriz (Honduras)

Ciente: Universidad del Desarrollo (UDD)

Punto WES: 000026-01 — Sala impulsión Honduras

Intervención: Sábado 11/07/2026 — reparación de fugas en la matriz (corte de agua para trabajos)

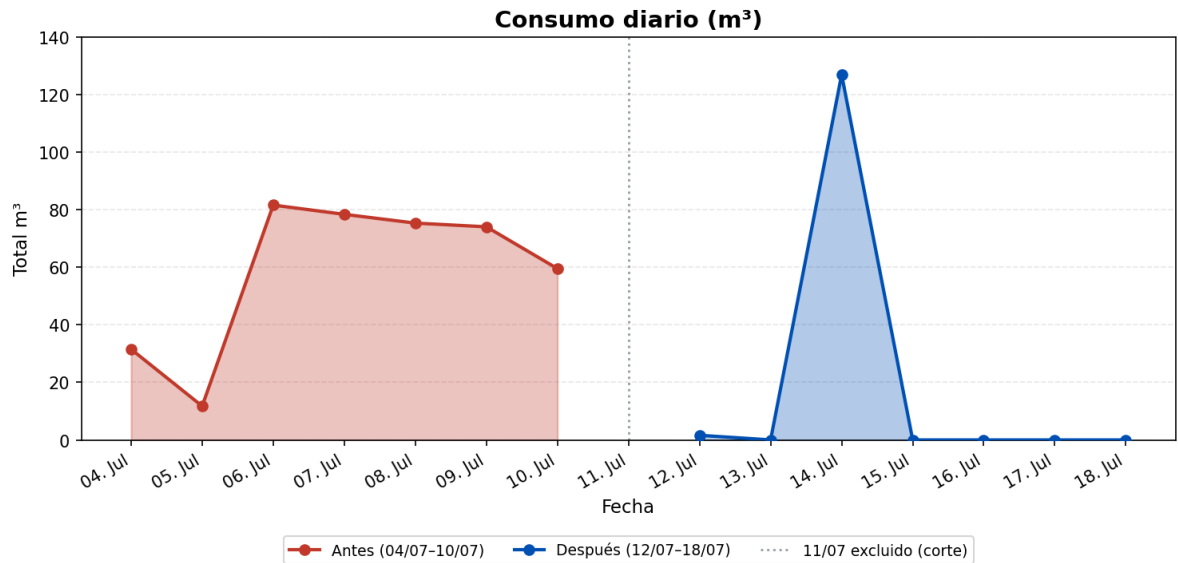
5.1 Consumo diario (estilo reporte agregado)

Línea con área sombreada (mismo formato de los reportes agregados). Rojo = 7 días antes de la reparación; azul = 7 días después. El 11/07/2026 no se incluye en la serie (solo se marca como día de corte excluido).

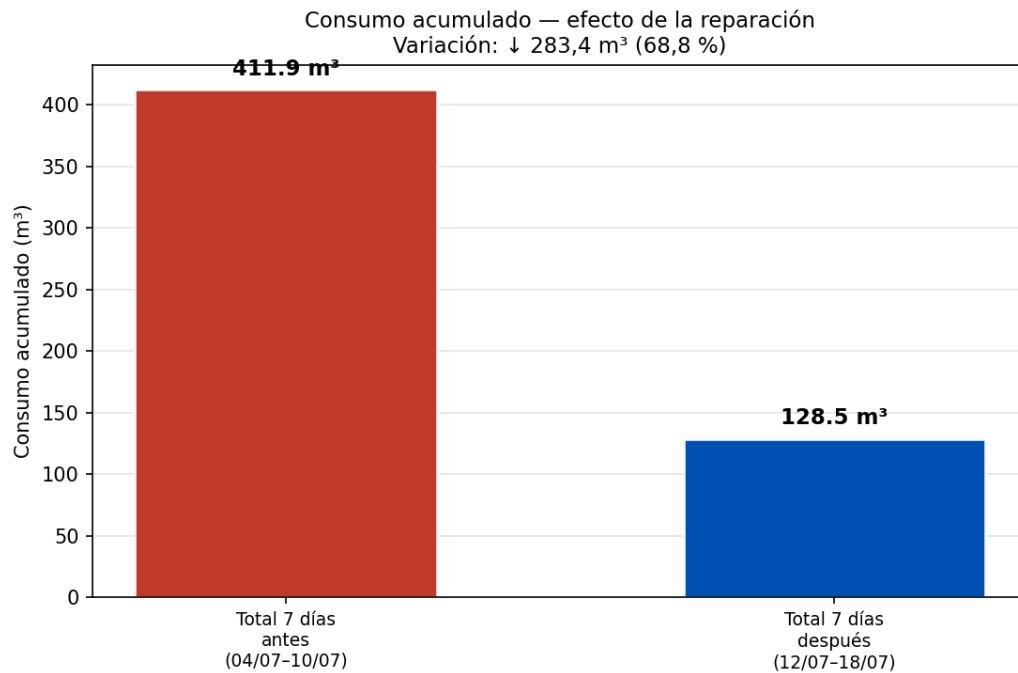
5.2 Totales acumulados

Variación acumulada (antes – después): 283,41 m³ (reducción de 68,8 %).

Suma de los 7 días de cada ventana (sin el día de corte). Rojo = antes; azul = después.

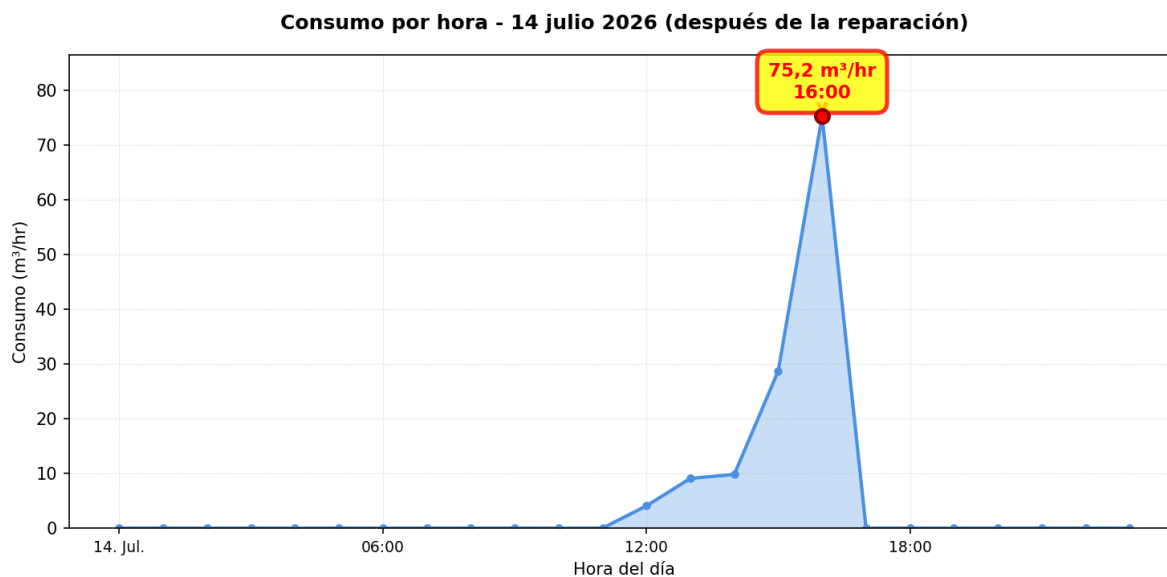
6.1 Perfil día — martes antes (estilo app)

Indicador	Martes 07/07	Martes 14/07
Consumo total día (m³)	78,33	126,84
Nocturno 00:00–06:00 (m³)	9,34	0
Datos horarios API	Sí (24 h)	Sí

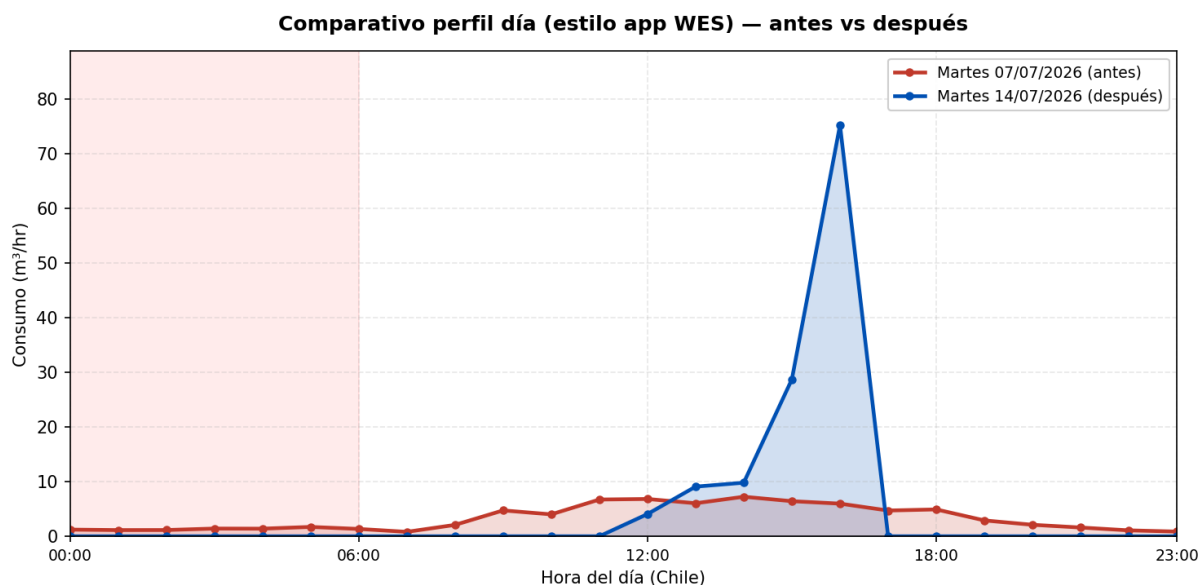
6.3 Comparativo de perfiles (líneas)

Líneas con área (sin barras): rojo = martes antes; azul = día usado para el perfil después.

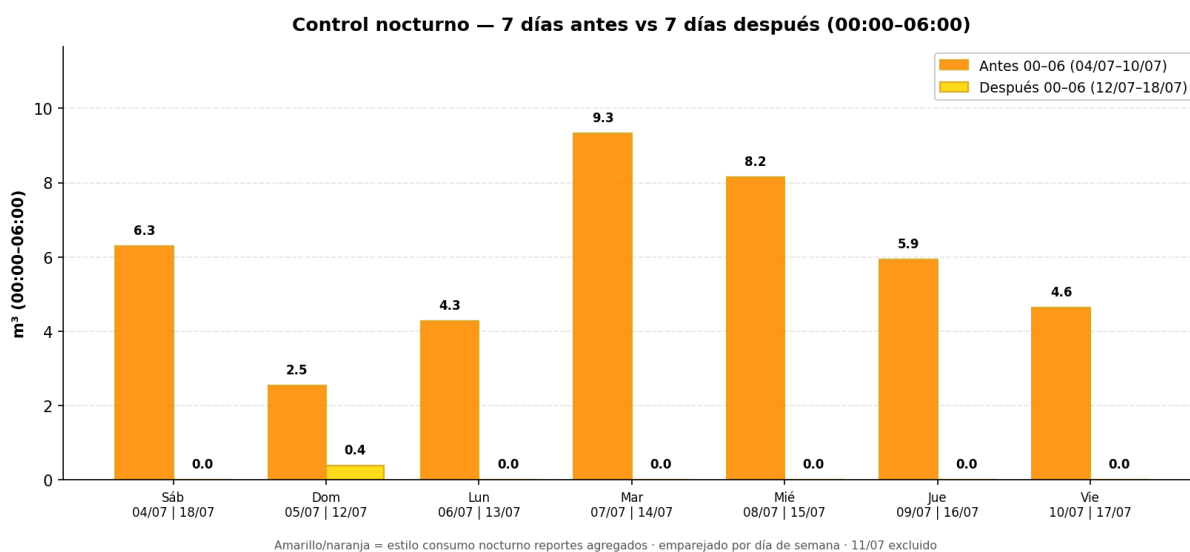
7. Control nocturno 00:00–06:00 (7 días antes vs 7 días después)

En la franja 00:00–06:00, los 7 días previos a la reparación sumaron 41,16 m³ (promedio 5,88 m³/noche), frente a 0,38 m³ en los 7 días posteriores (promedio 0,05 m³/noche). Variación: 40,78 m³ (reducción de 99,1 %). El 11/07 no se incluye. El perfil día comparado es martes 07/07 vs martes 14/07.

Gráfico en amarillo/naranja (misma paleta de consumo nocturno de los reportes agregados). Cada par de barras compara el mismo orden de día dentro de cada ventana de 7 días.
