Informe de gestión hídrica — corte total

Club House CDUC · corte total 17/09 15:00 → reposición indicada 29/09 06:00 · telemetría al 21/09/2026 15:00

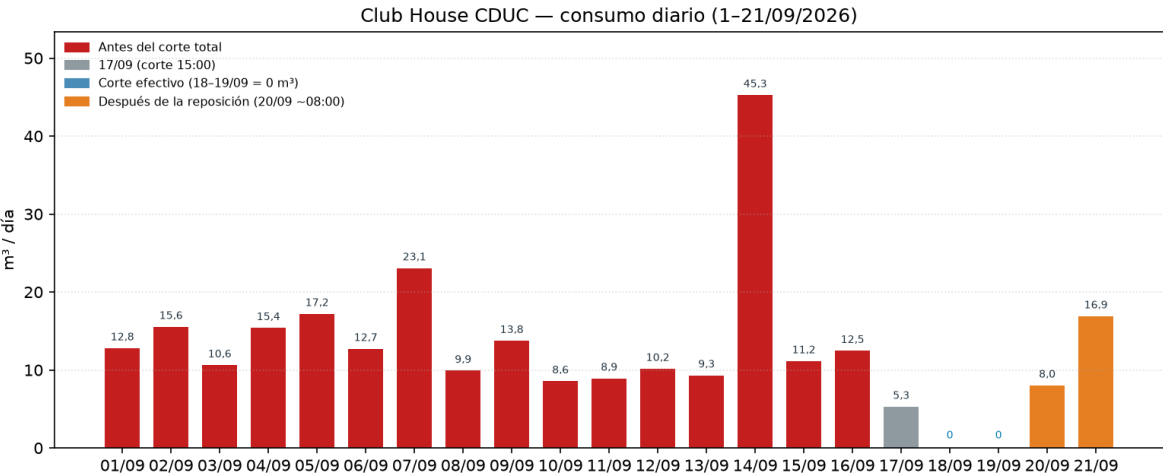
Se programó corte total en **Club House CDUC (000021-01)** el jueves **17/09/2026 a las 15:00**, con reposición indicada el **29/09/2026 a las 06:00**. El 17/09 de 07:00 a 13:00 aún hubo consumo (**5,3 m³**); desde las 15:00 el medidor quedó en cero.

Ventana efectiva a cero: **17/09 15:00 – 20/09 08:00** → 0,0 m³ en 65 h. Periodo equivalente previo: **29,7 m³** (\$41.538). Ahorro: **100,0 %** → **\$41.538**.

Estado: En observación — el control hidráulico del corte funcionó; hay que cuadrar la fecha de reposición (20/09 telemedida vs 29/09 indicada).

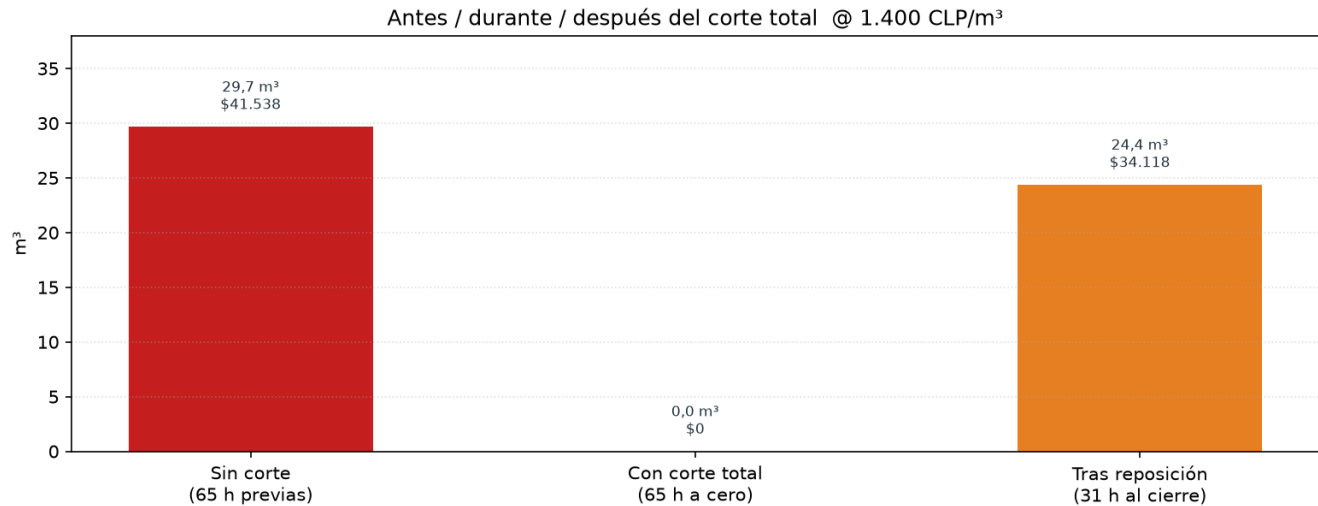
Cómo leer este gráfico: Rojo = días previos al corte. Gris = 17/09 (corte a las 15:00). Azul = 18–19/09 en cero. Naranja = desde el 20/09, cuando volvió el caudal.

En las 65 h previas el Club House registró 29,7 m³; en las 65 h de corte efectivo, 0,0 m³.
