Informe de validación — Etapa N°5 · Fundo Zapallar

Fundo Zapallar · Etapa N°5 (000027-03) · Informe final

Validación: 22-09-2026 14:30 → 28-09-2026 08:57 · Intervención placa 22-09-2026

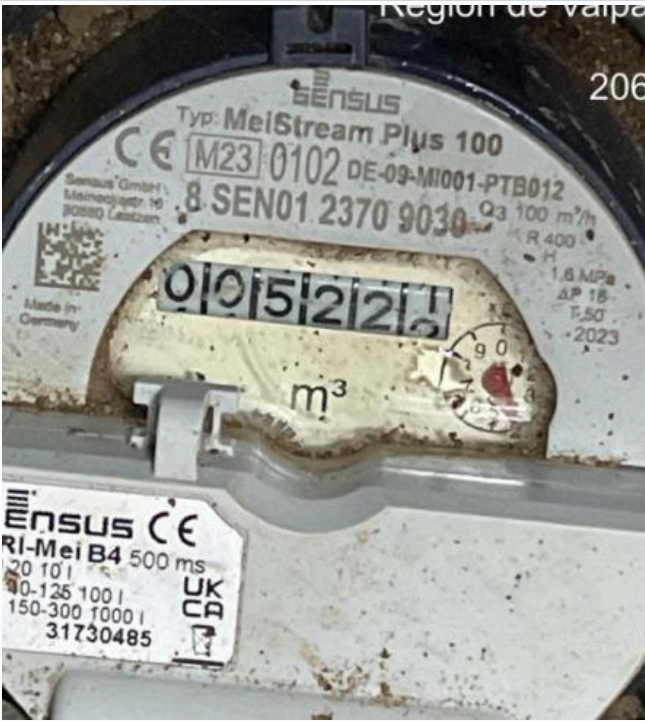
Sensus vs app WES	Lecturas Sensus	Ventana
Error 18.8 % 81 / 65,80 m³	5.144 → 5.225 Δ 81 m³	22 → 28/09/2026 139 horas app

Una sola validación con lecturas fotográficas Sensus y el consumo de la app WES (hora 14 del 22-09 → hora 08 del 28-09). Incluye el día de intervención de placa.

Error Sensus vs app: 18.8% (1 – 65,80/81,00). Revisar — diferencia relevante.
