Qué atacar esta semana

Semana 14 al 20 de septiembre de 2026 · vs 7 al 13 de septiembre de 2026

Semana 38 — 14 sep – 20 sep 2026

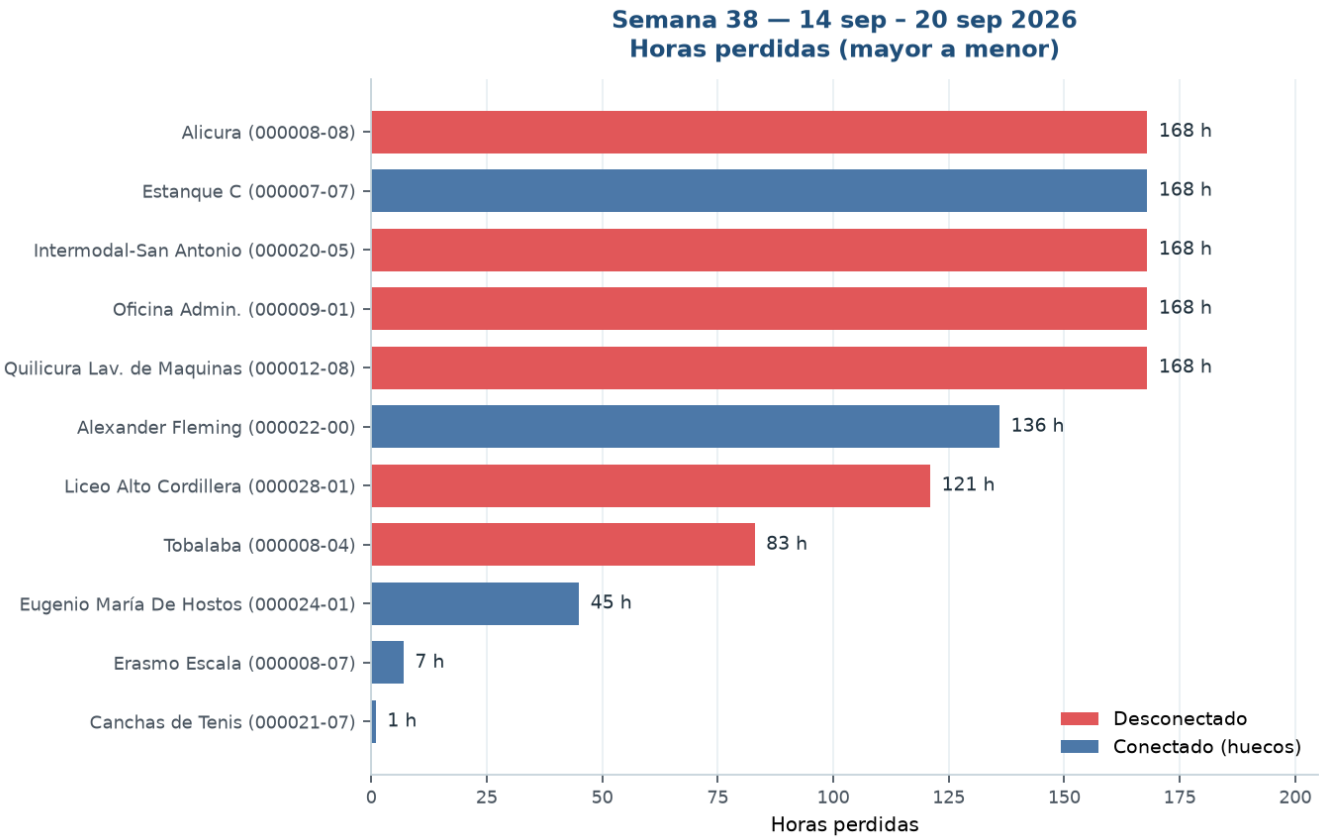
11 puntos · 1233 h de flota (10,6% de las esperadas) · 6 de ellos están desconectados ahora.
