द्रुत विपद् स्थिति प्रतिवेदन (SITREP)

शैक्षिक प्रोटोटाइप

घटना मिति: **2024-07-02** | उपग्रह: **2024-07-04 to 2024-07-11** | क्षेत्र (BBox): **[92.85, 26.55, 93.10, 26.75]**

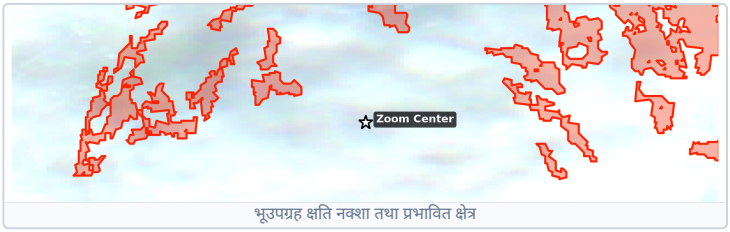
भूउपग्रह क्षति नक्शा तथा प्रभावित क्षेत्र

प्रत्यक्ष पुष्टि भएको बाढी क्षेत्र **17.36 वर्ग कि.मी.** र अनुमानित बहाव क्षेत्र **0.0 वर्ग कि.मी.** छ। Brahmaputra वरपर **लगभग Chutia देखि Kuwarital सम्म** बाढीको असर देखिएको छ। (उपग्रह: पूर्व 2024-06-21 to 2024-07-01 / पश्चात 2024-07-04 to 2024-07-11)।
