द्रुत विपद् स्थिति प्रतिवेदन (SITREP)

शैक्षिक प्रोटोटाइप

घटना मिति: **2024-07-02** | उपग्रह: **2024-07-04 to 2024-07-11** | क्षेत्र (BBox): **[92.85, 26.55, 93.10, 26.75]**

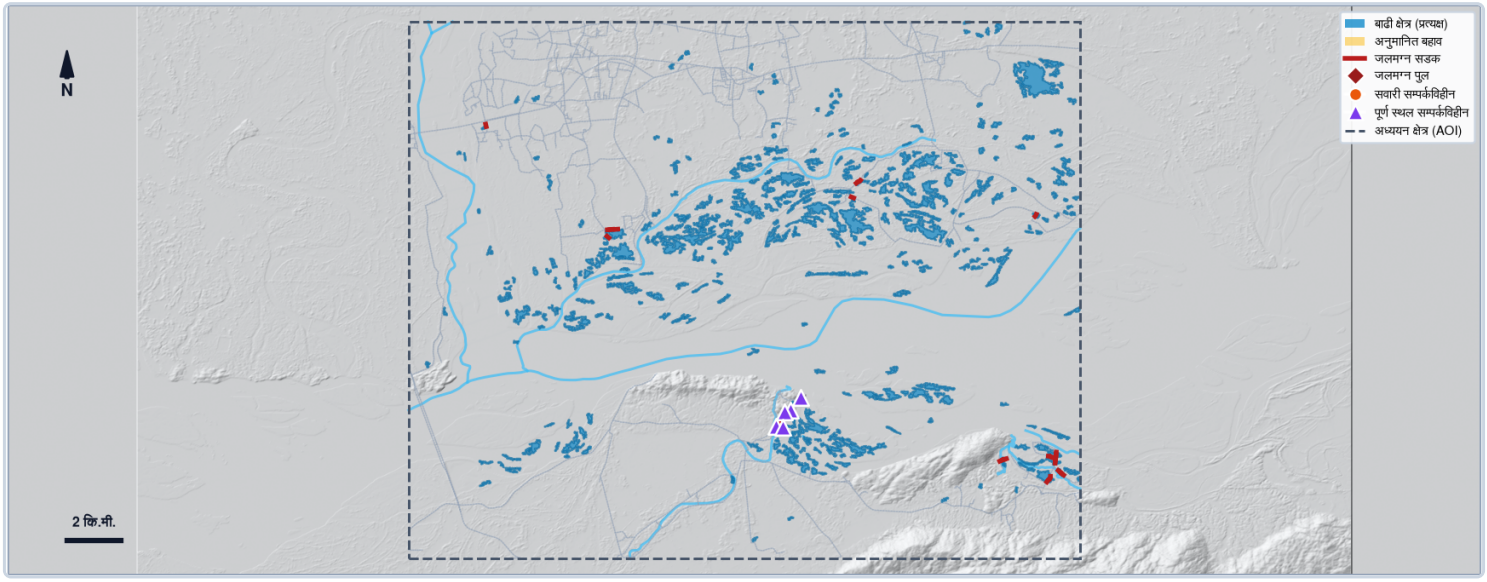
प्रत्यक्ष पुष्टि भएको बाढी क्षेत्र **17.36 वर्ग कि.मी.** र अनुमानित बहाव क्षेत्र **0.0 वर्ग कि.मी.** छ। Brahmaputra वरपर **लगभग Chutia नजिक देखि Kuwarital नजिक सम्म** बाढीको असर देखिएको छ। (उपग्रह: पूर्व 2024-06-21 to 2024-07-01 / पश्चात 2024-07-04 to 2024-07-11)।

पूर्वाधार	जलमग्न	सम्भावित जलमग्न	अपुष्ट	कुल
भवनहरू	**9**	4	0	2191
पुलहरू	**0**	0	0	22
सडक (कि.मी.)	**2.74**	1.35	0.0	381.43

- मुख्य सडक क्षति: **track: 1.56 कि.मी.** (कुल 2.74 कि.मी. जलमग्न, 1.35 कि.मी. सम्भावित क्षति, 0.0 कि.मी. अपुष्ट)।
- प्रमुख सडकका जलमग्न पुलहरू: मुख्य सडकमा कुनै पनि छैन।

सवारी पहुँच विच्छेद: **5 बस्तीहरू** (निराशावादी: 5)। पूर्ण स्थल सम्पर्कविहीन (पैदल तथा सवारी दुवै बन्द): **5 बस्तीहरू**।

- सबैभन्दा प्रभावकारी एकल मर्मत: way/1196159793, 354 मिटर -> 5 बस्तीहरू (53 भवनहरू)।
- **प्याकेज १ (1 खण्ड, 353.7 मिटर) ले 5 बस्तीहरू (53 भवनहरू) मा सवारी पहुँच पुनर्स्थापित गर्दछ।**
