द्रुत विपद् स्थिति प्रतिवेदन (SITREP)

शैक्षिक प्रोटोटाइप

घटना मिति: **2023-10-04** | उपग्रह: **2023-10-06 to 2023-10-11** | क्षेत्र (BBox): **[88.58, 27.53, 88.72, 27.67]**

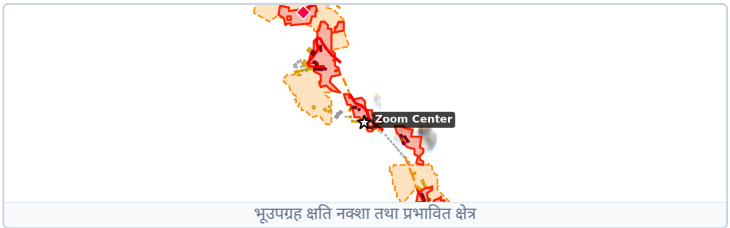
भूउपग्रह क्षति नक्शा तथा प्रभावित क्षेत्र

प्रत्यक्ष पुष्टि भएको बाढी क्षेत्र **0.42 वर्ग कि.मी.** र अनुमानित बहाव क्षेत्र **0.98 वर्ग कि.मी.** छ। Teesta (LachenChu) वरपर **लगभग Nanga देखि Nanga सम्म** बाढीको असर देखिएको छ। (उपग्रह: पूर्व 2023-09-26 to 2023-10-01 / पश्चात 2023-10-06 to 2023-10-11)।
