द्रुत विपद् स्थिति प्रतिवेदन (SITREP)

शैक्षिक प्रोटोटाइप

घटना मिति: **2021-06-15** | उपग्रह: **2021-06-16 to 2021-06-24** | क्षेत्र (BBox): **[85.53, 27.80, 85.62, 27.95]**

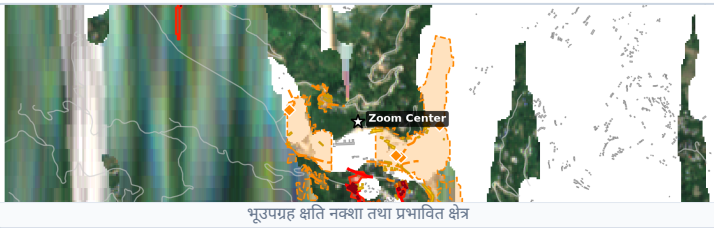
भूउपग्रह क्षति नक्शा तथा प्रभावित क्षेत्र

प्रत्यक्ष पुष्टि भएको बाढी क्षेत्र **0.9 वर्ग कि.मी.** र अनुमानित बहाव क्षेत्र **0.99 वर्ग कि.मी.** छ। Indrawati river वरपर **लगभग Dongdhing देखि Sikharpur सम्म** बाढीको असर देखिएको छ। (उपग्रह: पूर्व 2021-06-04 to 2021-06-14 / पश्चात 2021-06-16 to 2021-06-24)।
