द्रुत विपद् स्थिति प्रतिवेदन (SITREP)

शैक्षिक प्रोटोटाइप

घटना मिति: **2021-06-15** | उपग्रह: **2021-06-16 to 2021-06-24** | क्षेत्र (BBox): **[85.53, 27.80, 85.62, 27.95]**

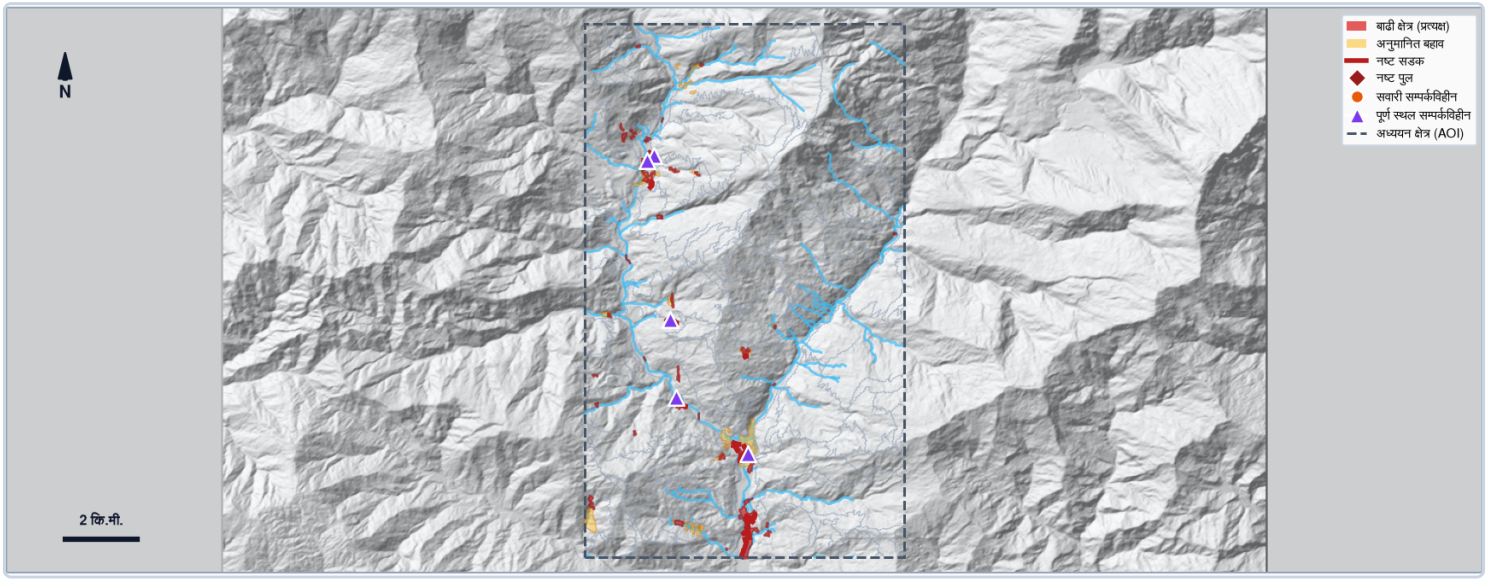
प्रत्यक्ष पुष्टि भएको बाढी क्षेत्र **0.9 वर्ग कि.मी.** र अनुमानित बहाव क्षेत्र **0.99 वर्ग कि.मी.** छ। Indrawati river वरपर **लगभग Dongdhing नजिक देखि Sikharpur नजिक सम्म** बाढीको असर देखिएको छ। (उपग्रह: पूर्व 2021-06-04 to 2021-06-14 / पश्चात 2021-06-16 to 2021-06-24)।

- मुख्य सडक क्षति: **track: 1.88 कि.मी.** (कुल 4.24 कि.मी. नष्ट, 4.39 कि.मी. सम्भावित क्षति, 246.52 कि.मी. अपुष्ट)।
- प्रमुख सडकका नष्ट पुलहरू: F30।

- सबैभन्दा प्रभावकारी एकल मर्मत: F30, way/341952352, 371 मिटर -> 2 बस्तीहरू (17 भवनहरू)।
- **प्याकेज १ (1 खण्ड, 371.0 मिटर) ले 2 बस्तीहरू (17 भवनहरू) मा सवारी पहुँच पुनर्स्थापित गर्दछ।**
