# Clim Services Provence

# BON D'INTERVENTION

**N° BI-2026-0001**

**Salle de sport Exemple**

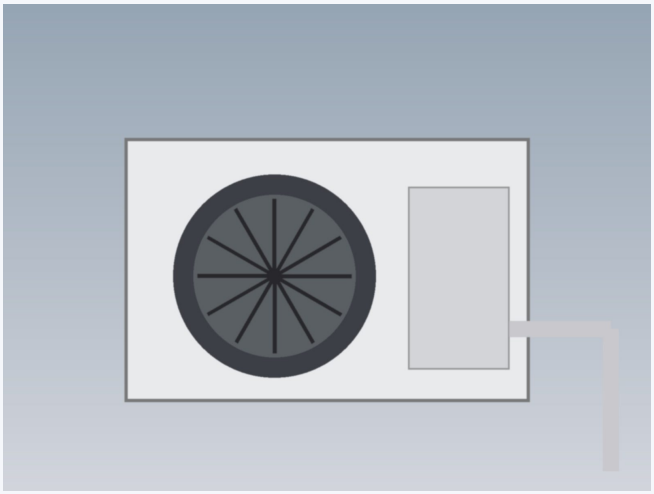
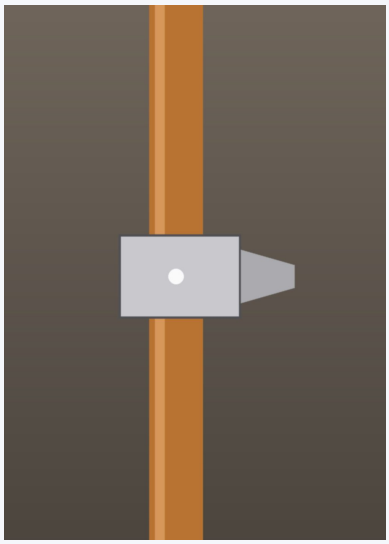
## Photos (2)

Constat à l'arrivée : unité intérieure en fonctionnement, ventilateur de l'unité extérieure à l'arrêt. Code défaut E7 confirmé (défaut moteur du ventilateur extérieur). Pressions relevées à l'arrêt : 14,2 bar, cohérentes avec la température extérieure de 18 °C.

Travaux réalisés :
- Mise hors tension et consignation de l'installation.
- Contrôle du moteur de ventilateur extérieur : bobinage coupé, roulements bruyants. Remplacement du moteur et de son condensateur de démarrage.
- Nettoyage complet de la batterie de l'unité extérieure (encrassement important par les feuilles et le pollen) et du bac à condensats.
- Remplacement du filtre de l'unité intérieure, nettoyage de la turbine et désinfection de l'évaporateur.
- Contrôle du serrage des raccords frigorifiques et test d'étanchéité au détecteur électronique : aucune fuite détectée.
- Remise en service et essais pendant 45 minutes : température de soufflage 11 °C pour une reprise à 24 °C, intensité absorbée normale (6,8 A), plus de code défaut.

Prévoir le remplacement de la télécommande (écran partiellement illisible). Recommandation : contrat d'entretien semestriel compte tenu de l'encrassement constaté.
