Product Development Brief

Development Center	APE	Report date:	1-Apr-20

Season	FW20	Category	Basketball	Last#	21066/21064	Pjm	Leeper Alissa/Tina Yang
Model name	Pride/Harden Vol. GCA (4) (5) (6) (7)(8)/Harden Vol. 4 - Daniel Patrick	FPM	3-5/2020	Tooling#	#05988/05987	LOD	Vincent, Zhang
PB type	NM	PLT	60	Forecast		FDD	Michelle Ma
Critical project?	YES	Reason	Harden Signature Shoe			Version	4 Versions

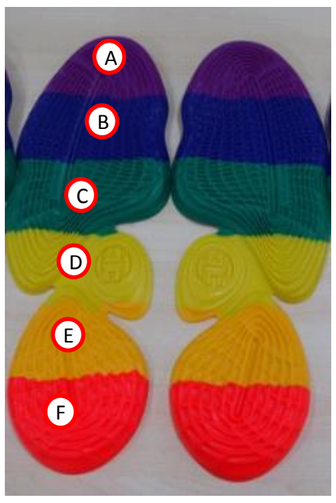
大底色块外观标准	Harden Vol. 4 GCA - Prided大底有6个颜色色块组成，因没有隔色勾，C区域和E区域的颜色会掉到D区域，经底厂试做，此问题无法避免，故有做外观标准给HQ总部客人确认，如附件。 C:\Users\michelle-ma\Desktop\My FW HV4 Pride.msg

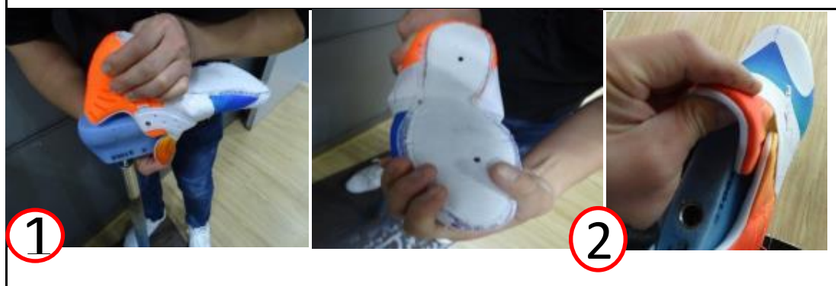
入楦流程	Harden Vol. 4 GCA - Pride入楦： 1.拉住鞋舌将鞋面套入楦头后入楦，以先鞋口位褶皱 2.套楦时，抓住鞋头位两边入楦，以免帮脚位打皱，入楦后将鞋舌拉顺

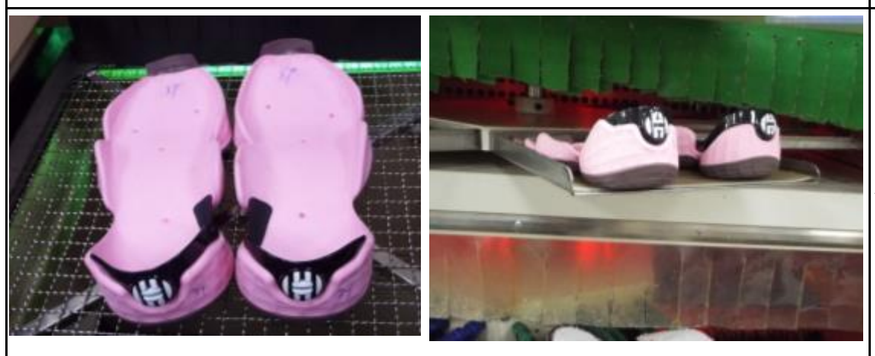
本底照射和过烘箱	加工流程本底照射能量/时间及本底刷胶药水后过烘箱的温度/时间须按照SOP设定的参数设定，以免造成中底缩水，变形，发胀，打皱等问题。
	本底冷却	加工流程本底照射前需将过烘箱后的本底温度冷却后再照射，以免本底发胀。

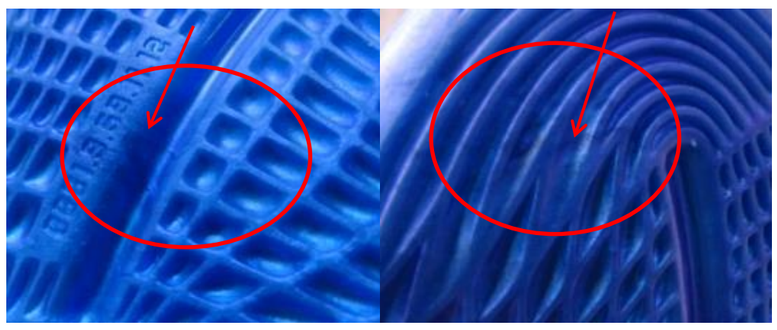
大底留痕	Harden Vol. 4 GCA -ART#FY0894大底有轻微留痕且不定区域，经底厂试做，此问题无法避免，故有做外观标准给HQ客人确认，如附件。 HARDEN VOL. 4\SMU\HARDEN VOL 4 GCA FY0894 Harden Vol. 4 GCA LEB97 FY0894.msg

反毛皮数码彩印有色差	Harden Vol. 4 -Daniel Patrick-FY2789 整个鞋面用到反毛皮材料且需数码彩印，由于材料特性问题，皮料数码彩印后会有色差是无法避免和无法配双，故有做外观标准给HQ客人确认，如附件。 C:\Users\kristy-luo\Documents\鞋型开发\HARDEN Please DocuSign FW20 Harden Vol. 4 - Daniel Patrick Visual Standard 022620.msg

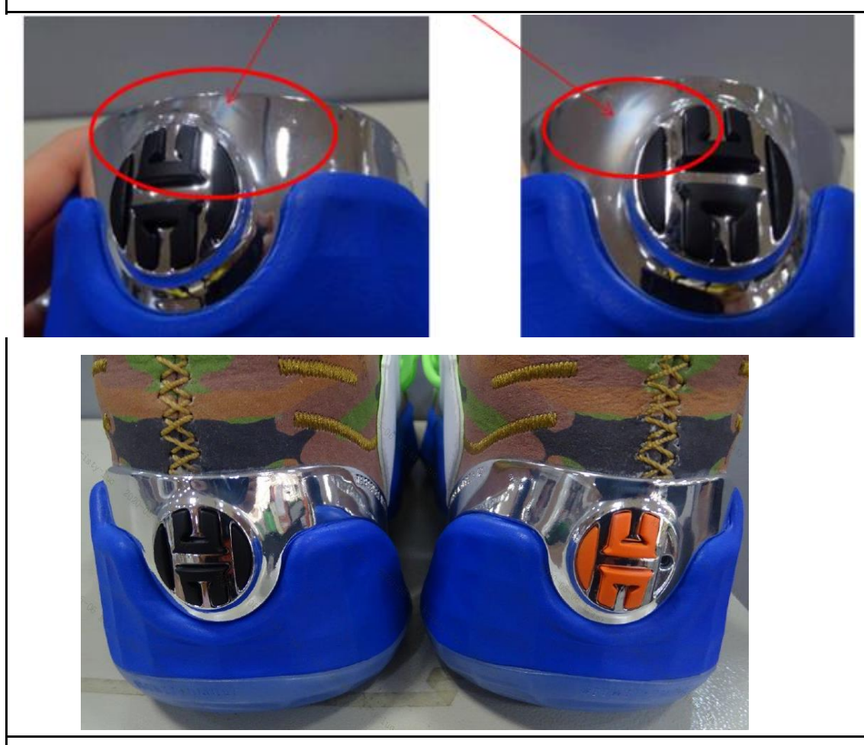
亮银后跟TPU成型片电镀效果组底后会有轻微变雾	Harden Vol. 4 -Daniel Patrick-FY2791 后跟TPU成型片是亮银电镀效果，经多次试做得出结论TPU成型片需电镀后放置5天后才能打扣和组底，这样能减缓成型片变雾，此外观已跟客人确认，如附件。 HV4-DANIEL PATRICK_FY2791 Heel TPU and Lace Lock.msg
	亮银鞋带扣有轻微的留痕	Harden Vol. 4 -Daniel Patrick-FY2791 亮银鞋带扣因材料颜色需求，有加金属粉，但会有轻微的留痕，经与客人沟通此事无法避免的，故已与客人沟通确认，如附件。 HV4-DANIEL PATRICK_FY2791 Heel TPU and Lace Lock.msg
	材料疏松打皱	Harden Vol. 4 -Daniel Patrick-FY2789 整个鞋面用到反毛皮材料，由于材料特性问题，不同部位材料软硬程度不同，导致材料有轻微皱纹，4/21试做经QA确认可接受（如附图），SOP需注明“前片”选裁，“外领口内、外”临近配双开料
	针车：翻内领口，翻鞋舌后有露白现象	Harden Vol. 4 -Daniel Patrick-FY2789整个鞋面数码彩印。 鉴于工艺与反毛皮材料局限性，易露白底，操作无法完全避免。经5/15与相关客人（Vincent/Edward）沟通确认，附图效果可以接受。同时请生产单位在翻内领口及鞋舌时,需根据鞋型结构弧度选择合适的制具，操作时不能只在一个弧度位置受力重复翻顶，力度需均匀，尽量减轻受力部位露白底程度。

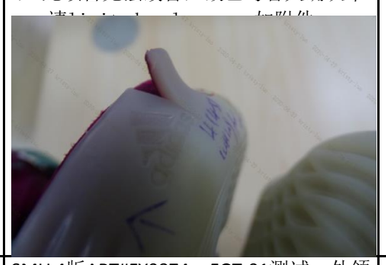
FGT-01 标准：4-5，测试值：4	Harden Vol. 4 -Daniel Patrick-FY2791 整个鞋面是紫色的反毛皮搭配白色大底，FGT-01 fail（标准：4-5，测试值：4），即使在大底前嘴喷漆与鞋面一样的颜色仍FAIL， 此项目无法改善，故已与客人确认申请limited release并已通过，如附件。 RE FW20 SMU HV4-Daniel Patrick -- FY2791 FGT-01 Update 54 CWA Deadline.msg FGT Release Decision.msg
FGT LR	SMU 4版ART#FY0874，FGT-01测试：外领口新黑反毛皮渗色到鞋羽松紧带背面 	结果：4级，标准4-5级	有和总部客人沟通更改松紧带颜色，但经外观改变态度，HQ不同意。因渗色到松紧带背面，不是完全外露的部位，经与QA、开发、LO和HQ沟通，同意 limited released并已通过。
