**Studi Kasus Penggantian Elemen Membran
Guna Meningkatkan Performa Sistem Filtrasi
Ultrafiltration Train A PLTU Paiton Unit 9**

Studi Kasus Penggantian Elemen Membran untuk Meningkatkan Performa Sistem Filtrasi *Ultrafiltration Train A* di PLTU Paiton Unit 9

PT. PLN NUSANTARA POWER PLTU PAITON UNIT 9

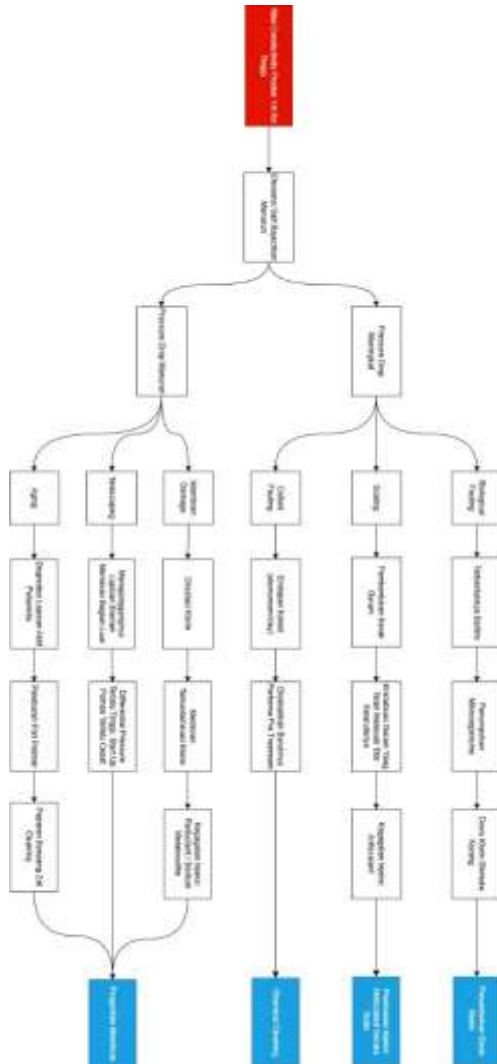
Gambar 3. 49 Root Cause Problem Solving

bahwa akar permasalahan (*root cause*) dari seluruh rangkaian kejadian dadalah kurangnya dosis klorin pada sistem *intake* air laut. Klorin (sodium hypochlorite) seharusnya berfungsi sebagai agen biosida untuk membunuh mikroorganisme di tahap awal pengambilan air laut. Ketika dosis yang diberikan tidak mencukupi atau berada di bawah ambang batas efektif, mikroorganisme tetap hidup dan masuk ke sistem pengolahan. Tindakan pencegahan dilakukan melalui optimalisasi dosis klorin untuk mematikan biota laut sebelum masuk ke sistem RO.

Berdasarkan analisis *Root Cause Problem Solving* (RCPS) yang telah dilakukan, ditetapkan beberapa langkah solusi teknis untuk mengembalikan performa unit *1st RO* sesuai dengan kategori akar masalahnya, antara lain sebagai berikut:

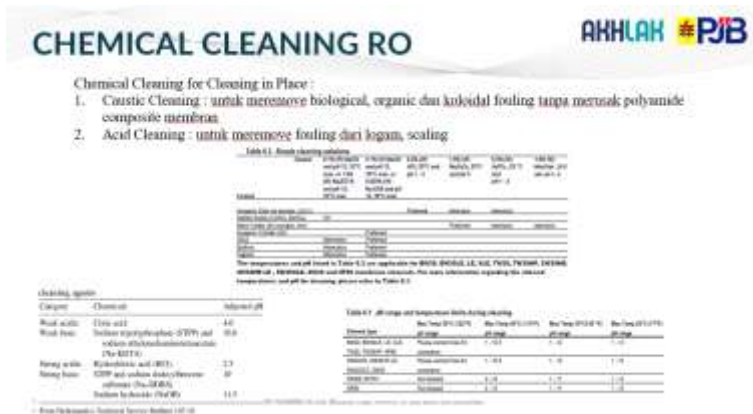
- Mengatasi Kerusakan Akibat Oksidasi Klorin dan Aging: Salah satu akar masalah utama adalah degradasi oksidatif. Klorin bebas (zat oksidator) yang lolos dari sistem filtrasi awal akan menyerang atom nitrogen pada gugus amida dalam struktur membran. Proses ini menyebabkan pelonggaran struktur matriks polimer, yang secara fisik memperbesar ukuran pori-pori membran sehingga molekul garam (Na^+ dan Cl^-) dapat lewat dengan mudah (*salt passage* meningkat). Lapisan poliamida teroksidasi, tidak ada proses pencucian kimia (*chemical cleaning*) yang dapat menyatukan kembali rantai polimer tersebut. Oleh karena itu, penggantian elemen adalah satu-satunya cara untuk mengatasi permasalahan ini [9].

- Eliminasi Kerusakan Mekanis (Telescoping): Selain faktor kimia, penggantian elemen juga bertujuan untuk mengeliminasi dampak kerusakan mekanis seperti telescoping. Kerusakan ini biasanya terjadi akibat lonjakan tekanan diferensial (ΔP) yang ekstrim. Elemen membran yang sudah mengalami telescoping akan kehilangan kerapatan segelnya (*brine seal*), yang menyebabkan terjadinya *bypass* air umpan ke sisi produk. Dengan memasang elemen baru risiko kebocoran internal dapat dihilangkan sepenuhnya.
